Estudo Paramétrico De Quedas De Blocos Em Encostas Rochosas – O Caso Do KM 559 Da BR-282

Marlusa Crisrina Welter Schäfer

Marieli Biondo Lopes

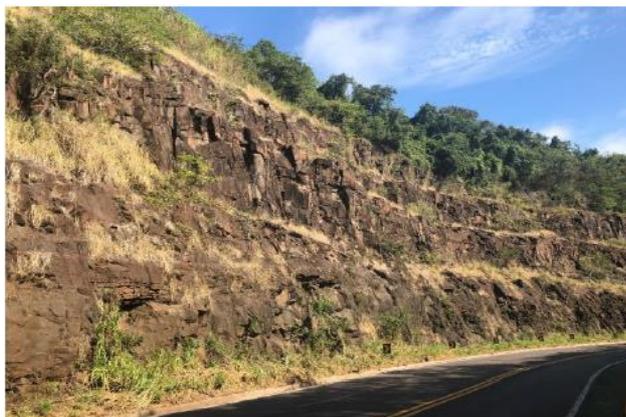
longo da BR-282, identificam-se taludes rochosos, sem proteção superficial e verticalizada, com famílias de descontinuidades destacadas, as quais provocam deslocamentos de blocos sobre a pista de rolamento, um exemplo de deste tipo de talude pode ser observado na Figura 1.

Figura 1. Talude Rochoso Km 559, BR-282.

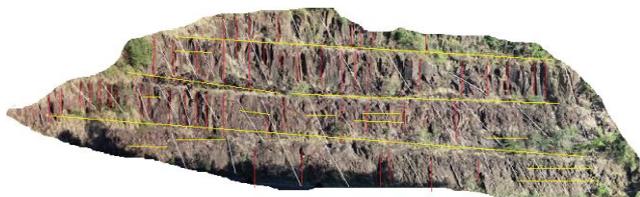
Após as visitas técnicas, avaliações de campo, pode-se observar que o talude do presente trabalho é extremamente fraturado e possui três famílias de descontinuidades bem destacadas, as quais podem ocasionar problemas de quedas de blocos rochosos de grande e pequeno porte.

Durante o mapeamento e a inspeção visual observou-se que o talude possui, principalmente três tipos de rupturas, sendo elas, planar, em cunha e tombamento, todas sendo causadas pelas três principais famílias de descontinuidades identificadas, sendo elas horizontais (amarelas), verticais (vermelhas), diagonais (brancas), estas podem ser observadas na Figura 4.

Figura 4: Mapeamento das principais famílias de descontinuidade do talude.

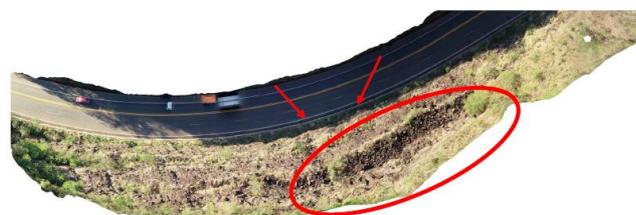
Figura 5: Mapeamento com VANT da BR-282, km 559 (vista superior).

Pode-se observar também que na Figura 5 é apresentada outra imagem realizada pelo VANT, está da parte superior da berm de equilíbrio onde é possível identificar o acúmulo de blocos que já se desprenderam da massa superior do talude. Identifica-se também na Figura 5 que não há acostamento na pista e que

a mesma é dupla, logo qualquer movimentação do maciço rochoso pode afetar os veículos que trafegam no trecho, que possui um índice de veículos médio (VDM) alto.
