# Análise de estabilidade de talude: estudo de caso da Rua Victor Sopelsa na cidade Concórdia/SC

**RESUMO:** Em 31 de maio de 2017 ocorreu uma ruptura de talude de grandes dimensões no município de Concórdia, SC. O volume de material rompido foi estimado em 37.500m<sup>3</sup>, atingindo um total de 11 casas. Muito em virtude da ação da Defesa Civil e da Prefeitura Municipal não ocorreram óbitos, visto que estes órgãos realizaram a interdição das unidades residenciais com remoção dos moradores em tempo adequado. Em contrapartida, os prejuízos financeiros foram significativos. Estudos preliminares indicaram distintas soluções de estabilização da encosta e, após investigação geotécnica e elaboração de um anteprojeto, economizou-se cerca de 30% no valor estimado preliminarmente. O presente artigo apresenta o histórico da ruptura, o diagnóstico da instabilidade, o conceito da solução empregada e as conclusões sobre a importância de investigações e as análises complementares a fim de proporcionar expressiva economia de recursos.

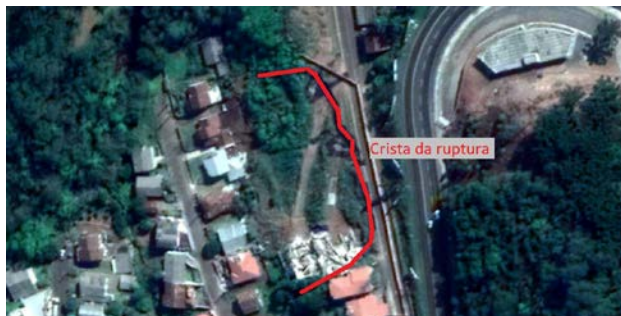
As rupturas ocorridas foram do tipo rotacional, englobando uma área com 125m de largura e 25m de altura. Estima-se que o volume de material mobilizado foi de 37.500m<sup>3</sup>, sendo este composto por solo, descartes da construção civil e blocos de rocha; estes últimos provenientes do

Figura 2. Área acometida pela instabilização.

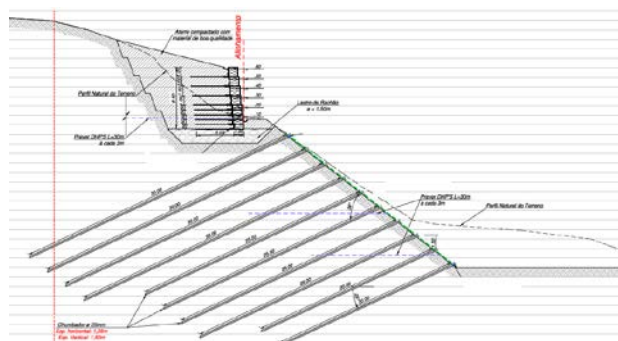
Figura 3. Solução contemplando o solo grampeado e o muro de solo reforçado.

Analizando tecnicamente a solução apresentada, diz-se que a fornecedora previa, em projeto preliminar, conforme referido, que os grampos a serem instalados atuariam na estabilização da massa rompida, visto que não previu-se a remoção integral do volume mobilizado. Além disso, os grampos deveriam suportar a escavação do pé do talude e ainda promover a sustentação do muro de solo reforçado a montante do referido tratamento.

Ao correlacionar a solução híbrida de solo grampeado e muro de solo reforçado com as informações obtidas através das investigações geotécnicas realizadas, verificou-se que previa-se para esta solução um corte de aterro que não proporcionaria a remoção total da massa rompida. A manutenção dessa massa rompida é o que, possivelmente, justifica a implantação de uma densa malha de grampos (espaçamento de 1,25m x 1,50m), que elevaria substancialmente o custo da execução. O muro de solo reforçado previamente proposto traria incrementos consideráveis de tensão geoestática, levando a redução do fator de segurança global do sistema. A análise de estabilidade desta solução forneceu um fator de segurança de 1,35, ou seja, discordante do fator de segurança mínimo requerido pela norma de Estabilidade de Encostas ( $FS \geq 1,50$ ) para um evento com estas características de ocupação. Cabe lembrar que essa avaliação levou em consideração o nível

freático determinado pelas investigações de campo e, de acordo com as retroanálises realizadas, o provável nível freático ocorrido durante a ruptura localiza-se em cotas bem superiores. Deste modo, em um novo período de elevadas precipitações ainda existiria a possibilidade de rupturas, visto que a saturação do solo natural é esperada, recriando as condições observadas na instabilização que motivou o desenvolvimento do projeto.

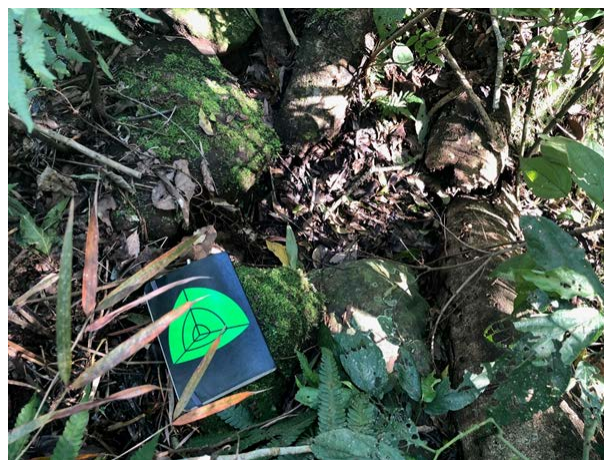
Foram identificadas camadas de colúvio com até 11 metros, sendo visíveis em todas as sondagens executadas no local. A Figura 5 mostra uma imagem de área lateral a ruptura onde foi possível identificar o solo coluvionar.

Figura 5. Solo coluvionar existente na região lateral a ruptura.

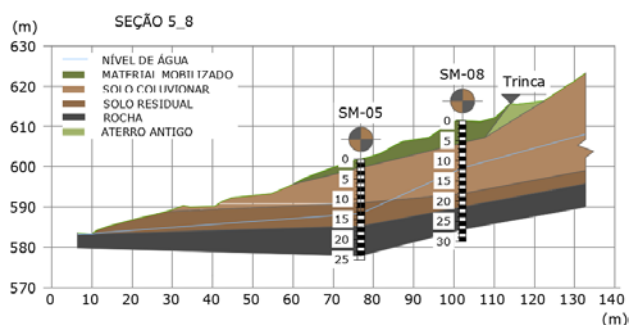
Figura 6. Perfil geotécnico localizado no eixo da ruptura.

A partir das informações apresentadas, concluiu-se que a ruptura ocorrida foi do tipo circular, com profundidade maior do que 6,0 m, e mobilizou além do aterro, o solo coluvionar. Na Figura 7 está apresentado um croqui dos movimentos ocorridos.

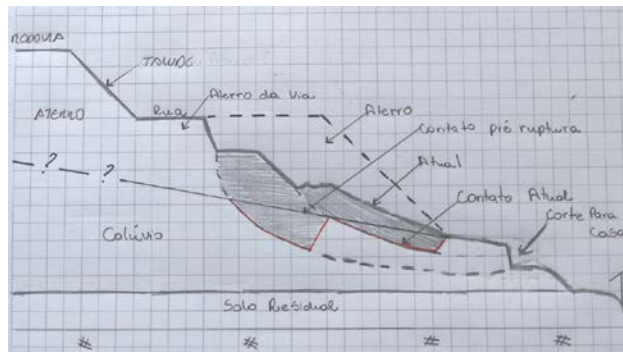
Figura 6. Croqui da ruptura.

Verificou-se uma limitação definida para a área de ruptura. Iniciava-se junto a rua Victor Sopelsa e terminava na Rua Horácio Sândi. O ponto de término do movimento foi determinado em função do surgimento da rua e pelo baixo nível de dano ocorrido nas casas a jusante da rua identificada como o pé da ruptura. Esses danos correspondem somente a trincas localizadas, deflagradas em algumas casas.

De acordo com relatos do corpo técnico da prefeitura, as rupturas ocorreram após um período intenso de chuvas, conforme já referido, e em dois períodos subsequentes com poucas horas de intervalo entre si. Após a ocorrência do evento verificou-se que na área existiam 3 bueiros simples de concreto, sendo que aquele localizado na posição central em relação a ruptura estava obstruído. Não é possível garantir se a obstrução ocorreu durante a execução do aterro, pelo excesso de carregamento, ou pela própria movimentação de massa. Todavia, após o seccionamento da rede pluvial, sabe-se que o volume de água retido a montante da área mobilizada começou a saturar o terreno, contribuindo como um dos “gatilhos” do evento. O outro “gatilho” identificado foi a elevação do nível freático natural da encosta devido ao intenso período de chuvas.

permeáveis, característica que pode estar associada a elevação do nível do lençol freático, que somada a sobrecarga imposta pelo aterro, ao elevado ângulo de face do aterro (aproximadamente 40°) e a sua saturação, deflagraram a ruptura.

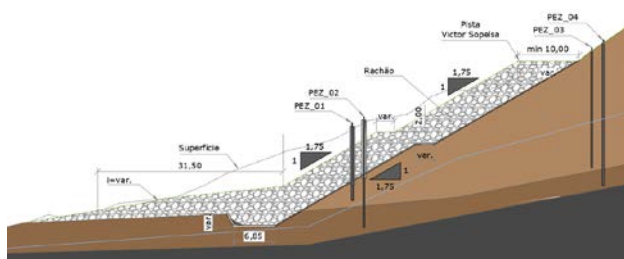
Figura 7: Seção tipo da solução de estabilização (muro de

enrocamento).

Neste contexto, o conceito adotado para a estabilização do talude foi a remoção integral do aterro e do material rompido, a execução de um muro de enrocamento e execução de um sistema de drenagem superficial e subsuperficial. Uma seção tipo da solução adotada está apresentada na Figura 7.

- Para travar a movimentação do colúvio foi projetada uma chave granular com profundidade suficiente para ultrapassar a camada deste solo e drenos a jusante da solução para rebaixar o nível freático;

A solução baseada no muro de enrocamento tem seu desempenho garantido em função da geometria do aterro, das tensões verticais impostas ao terreno natural e devido ao elevado ângulo de atrito interno do enrocamento. Logo, como a chave granular foi locada no fundo dos terrenos recuperados, essa zona é passível de ocupação, porém não poderá ser escavada ou ter seu material substituído.

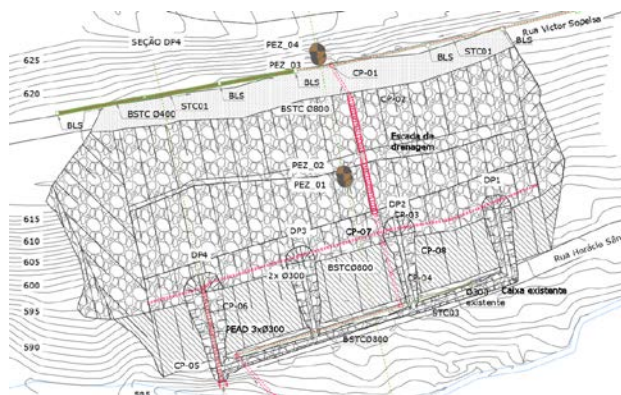
Figura 8. Planta baixa da solução com destaque para o sistema de drenagem superficial e subsuperficial.

i) A drenagem interna da chave granular deverá ser direcionada para o córrego.
