Estabilização dos Taludes do Setor Cava Oeste da Mina de Águas Claras - Nova Lima/ Brasil

RESUMO: O presente trabalho apresenta os aspectos construtivos de uma obra de recuperação de antigas áreas de mineração. A obra em questão foi executada no setor Cava Oeste da Mina de Águas Claras, com topografia e geologia complexas, que favorecem a evolução muito rápida da erosão, quase atingindo a crista da Serra do Curral, ambiente protegido legalmente, nos arredores de Belo Horizonte. São descritas as soluções adotadas, bem como as dificuldades enfrentadas durante a fase executiva da obra. A grande movimentação de equipamentos pesados, necessários para a implementação da solução de reperfilamento dos taludes, associado à necessidade de realização, no mesmo período de tempo, de trabalhos manuais de instalação de telas metálicas, execução de grampos e drenagem superficial na encosta, envolvendo acessos de larguras limitadas e elevadas inclinações, em terrenos extremamente heterogêneos, sujeitos a rápidas erosões, que podiam comprometer o acesso às frentes de trabalho, exigiu procedimentos e técnicas especiais para vencer estes desafios, que são descritos neste trabalho.

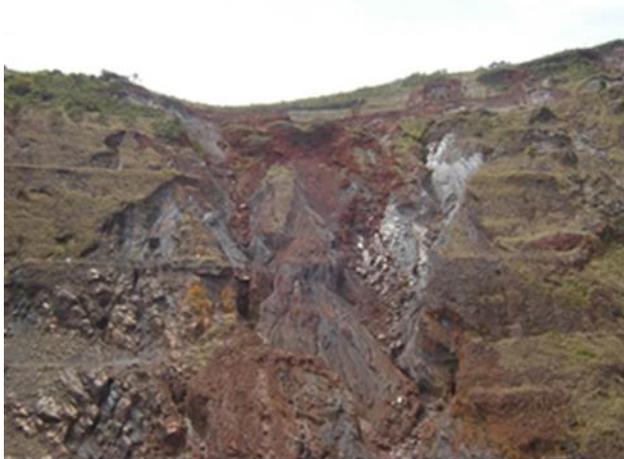
formando ravinamentos com dimensões variadas, delimitadas pelas formações mais resistentes (hematita e o itabirito compacto). A erosão diferencial associada à desfavorável orientação dos planos de fraqueza existentes no maciço rochoso (contatos litológicos, foliação, fracturação), relativamente à face do talude, bem como a surgência de água em pontos isolados na superfície dos taludes, principalmente durante períodos chuvosos, originou rupturas nos materiais mais competentes, geralmente por processos de descalçamento e deslizamento. Este mecanismo erosivo provoca o carreamento de materiais para os sistemas de drenagem existentes, assoreando-os, originando assim um fluxo descontrolado da água de escoamento superficial, levando à formação de grandes ravinamentos, instabilizando essas áreas e as que se situam à montante. Este mecanismo cíclico terá sido a principal causa para o avançado estado de degradação de algumas áreas da Cava

Oeste da Mina de Águas Claras. (figura 1).

Figura 1. Aspecto geral das erosões no setor Cava Oeste.

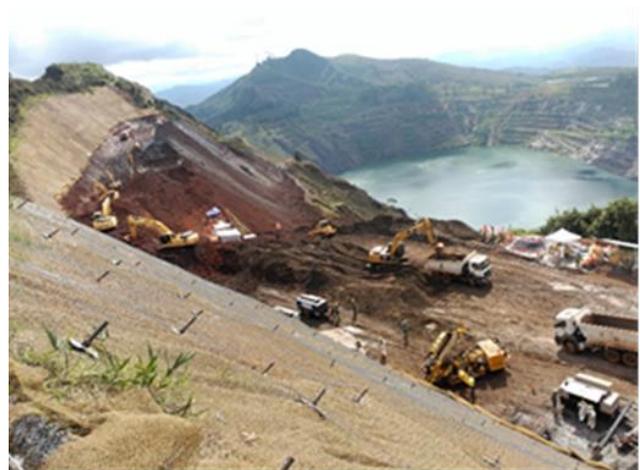
plataformas em aterro, com os materiais da própria escavação, tendo-se efetuado na totalidade da obra mais de 50.000m³ de aterros lançados, para alargamento das plataformas de trabalho, e que em algumas situações atingiram cerca de 15 a 20m de altura. Estes aterros foram sendo removidos a bota-fora à medida que a escavação progredia para cotas inferiores (figura 2).

Figura 2. Vista geral dos trabalhos de terraplenagem.

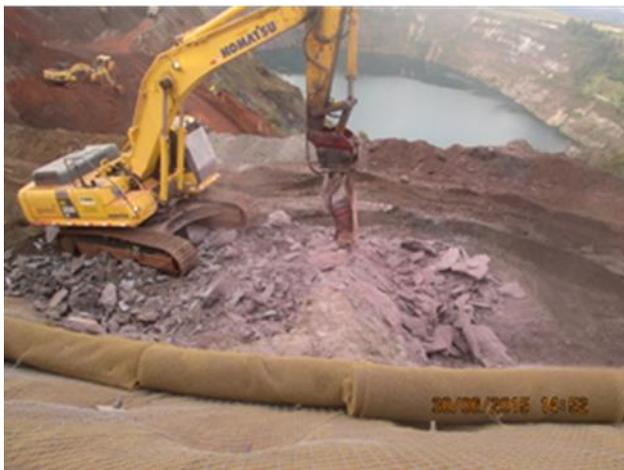
conchas de grande dimensão, apropriadas para rocha, aproveitando para tal os planos de fraqueza existentes no maciço. No entanto, verificou-se frequentemente a necessidade de utilização de rompedores hidráulicos pesados para desmonte das formações mais resistentes (itabiritos e hematitas compactas), as quais não apresentavam planos de descontinuidade favoráveis ao desmonte com balde (figura 3).

Figura 3. Escavadora giratória com martelo hidráulico.

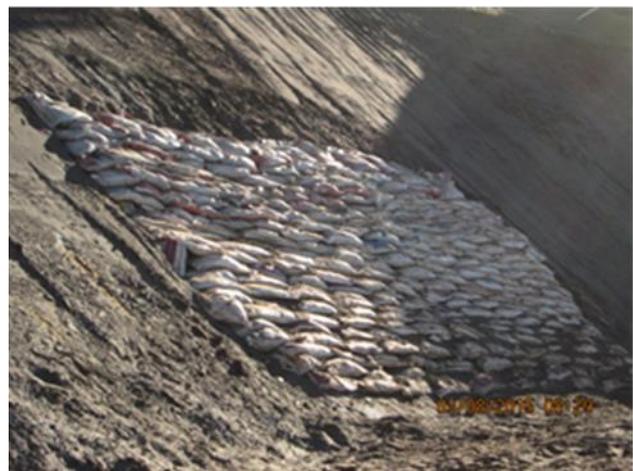
Nos patamares inferiores de escavação, nomeadamente entre o 3º e 7º patamar, devido à pequena profundidade de escavação, para atingir o perfil final, e também à grande irregularidade da geometria inicial dos taludes, provocados principalmente pelos profundos sulcos erosivos, verificou-se que após conformação do talude ainda ocorriam materiais coluvionares ou de aterro. Nestes casos, os materiais de menor resistência foram saneados e substituídos por enrocamentos ou “rip-rap” (solo-cimento ensacado), dependendo da condição de cada local (figura 4).

Figura 4. Técnica de “rip-rap” aplicada no talude.

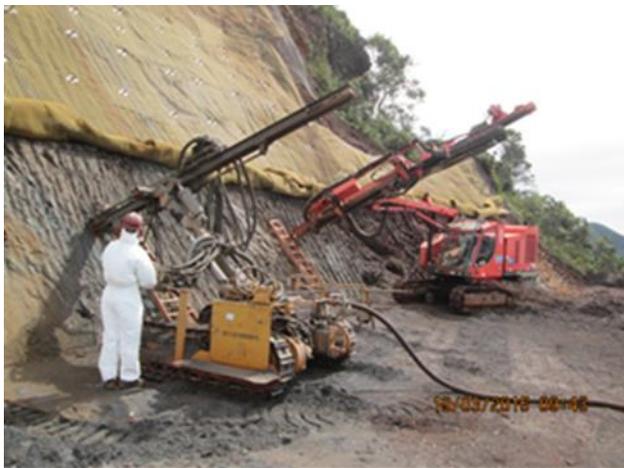
criar condições que privilegiassem a utilização desse tipo de equipamentos, que garantiam elevada produtividade e menor utilização de mão-de-obra (minimizando-se desta forma a probabilidade de ocorrência de acidentes). Assim para a perfuração dos grampos foram utilizadas 8 sondas hidráulicas e pneumáticas montadas sobre esteiras, (figura 5).

Figura 5. Furação para instalação de grampos.

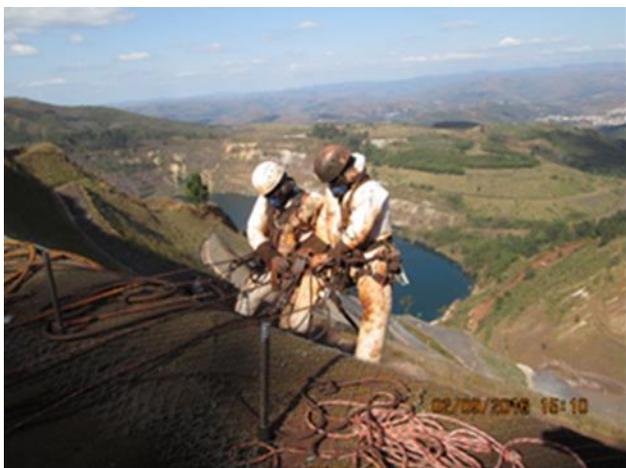
Após a completa instalação do sistema, em algumas áreas e principalmente devido às irregularidades geométricas dos taludes, a tela de alta resistência não se adaptava na perfeição à superfície do talude. Nestes locais foram realizados grampos adicionais com 2 metros de comprimento, garantindo assim a conformação do sistema de contenção ao talude. Em função do avanço das escavações nestes locais os grampos foram executados por profissionais com formação em técnicas de alpinismo industrial, com certificação internacional e utilização de equipamentos leves de perfuração (figura 6). Apesar de apresentarem produtividades

Figura 6. Furação realizada com acesso por corda.

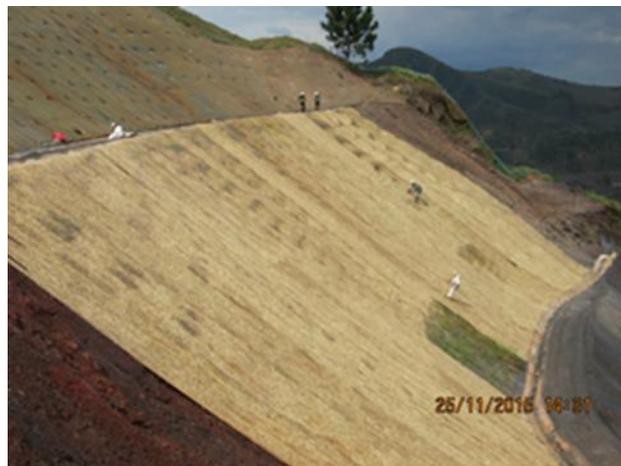
Abaixo da cota 1280m estava previsto unicamente a aplicação de manta vegetal projetada, após o reperfilamento do talude. No entanto, durante a fase de escavação verificou-se que os taludes nestas áreas eram bastante friáveis, tendo-se decidido aplicar uma biomanta biodegradável, fixada ao solo por grampos cravados em forma de “U”, para uma maior proteção contra a erosão durante a fase de crescimento da vegetação. Esta atividade também foi executada por equipes suspensas por cordas (figura 7).

Figura 7. Aplicação de Biomanta com acesso por corda.

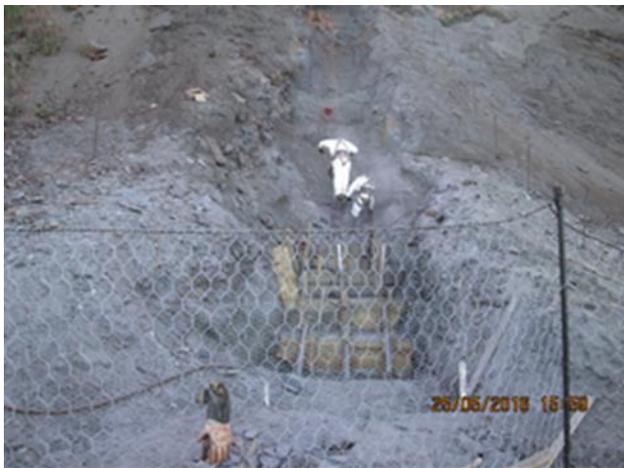
veio a revelar-se uma forte condicionante para o normal desenvolvimento da atividade, pois em grande parte das descidas de água foram encontrados materiais de elevada resistência, o que levou à frequente utilização de martelos pneumáticos leves e à utilização de argamassas expansivas para desmonte da rocha, diminuindo assim as produtividades inicialmente previstas. Em face desta situação e para cumprimento dos prazos contratuais, houve a necessidade de reforçar os meios envolvidos nesta atividade, o que originou por si só, um problema de segurança por sobreposição de frentes de trabalho. Para que fosse possível o trabalho em sobreposição foram construídas barreiras em tela metálica, devidamente dimensionadas para o impacto de blocos de rocha, para que assim fosse possível a realização destas atividades sobrepostas em níveis diferentes (figura 8).

Figura 8. Barreira de proteção em tela metálica

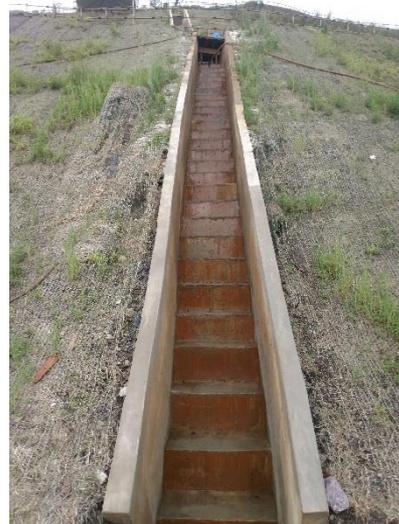
executados em trechos curtos e alternados, para garantir que a área aberta de vala sem escoramento fosse a mínima possível. Esta medida tornou a atividade complexa, quer pela falta de espaço para colocação de armaduras e forma, quer para a mobilidade e acessos ao local por parte dos trabalhadores (figura 9).

Figura 9. Trecho de escada hidráulica concluída.

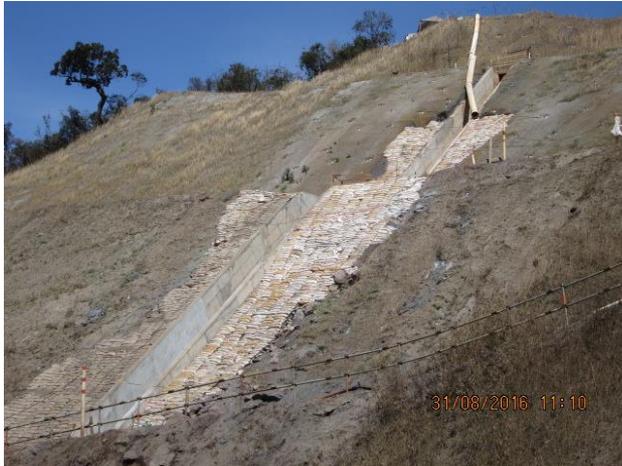
Durante a construção dos elementos de drenagem ocorreram períodos chuvosos de grande intensidade que provocaram erosões e escorregamentos de materiais dos taludes, que se acumularam ao longo dos elementos de drenagem. Estes episódios de assoreamento geraram extravasamento da água, provocando erosões de grande dimensão nos taludes já concluídos, principalmente nas regiões formadas por solos friáveis e de baixa resistência. Após uma criteriosa análise da situação e com o objetivo de reconstruir as banquetas e o perfil de escavação dos taludes, os sulcos provocados pela erosão foram preenchidos por blocos de rocha com dimensões variadas e em alguns casos com “rip-rap” (figura 10). Para cada caso foi avaliada a melhor solução em função da permissão de acesso de equipamentos pesados aos pontos erodidos.

Figura 10. Preenchimento lateral das escadas hidráulicas com rip rap.

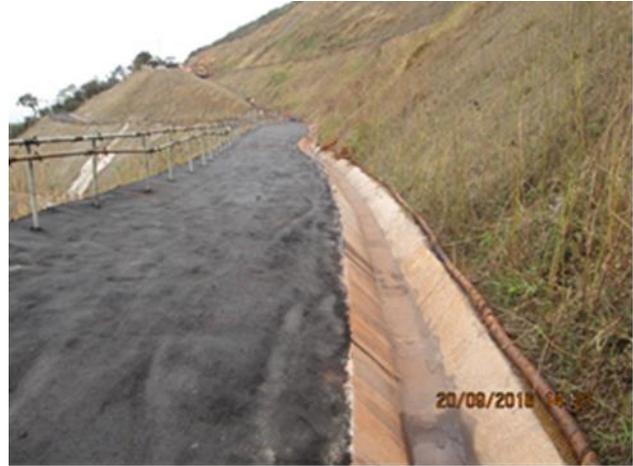
Figura 11. Banqueta impermeabilizada com CBUQ aditivado

Para diminuir a infiltração nas banquetas dos taludes de escavação foi previsto, em fase de projeto, a impermeabilização das banquetas com material argiloso, proveniente dos materiais de escavação. Como durante a etapa de escavação não foram detetados materiais com estas características, optou-se pela aplicação de CBUQ (Concreto Betuminoso Usinado a Quente) por ser impermeabilizante e flexível, diferente de uma estrutura em concreto armado de maior rigidez.

Em função da reduzida largura das banquetas não foi possível fazer a aplicação do CBUQ com utilização de equipamentos mecânicos tradicionais, sendo que todo o pavimento betuminoso foi aplicado manualmente. Nestas condições e tendo em consideração que não seria possível alcançar o rendimento necessário para que o asfalto betuminoso fosse aplicado na temperatura correta, optou-se pela aplicação de CBUQ aditivado, o qual permite a sua aplicação a frio, garantindo os requisitos de qualidade especificados para este produto (figura 11).

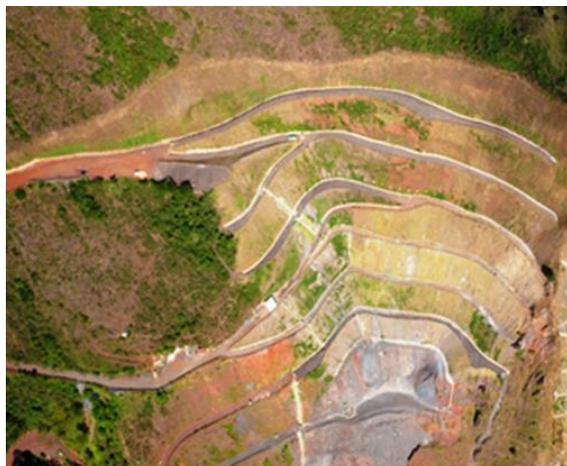
Nesta obra foram realizados aproximadamente 200.000m³ de escavações mecanizadas e manuais, aplicados 34.000m de grampos, tendo-se injetado cerca de 400m³ de calda de cimento para fixação das mesmas. Para conformação das faces dos taludes foram instalados 18.000m² de mantas e telas de alta resistência, e aplicados 40.000m² de revegetação (17.000m² de hidrossemeadura e 23.000m² de Biomanta e manta vegetal projetada). No que se refere às estruturas de drenagem em concreto armado foram realizadas aproximadamente 1.500m de canaletas retangulares e trapezoidais nas banquetas e 700m de escadas hidráulicas nos taludes. Após conclusão de todos os trabalhos a geometria final da Cava Oeste ficou conforme se apresenta na figura 12.

Figura 12. Vista geral da geometria final da Cava Oeste
