## Projeto Geotécnico para Implantação de um Sobrado em Alvenaria Respeitando o art. 5.24 da IN 06 da Secretaria do Meio Ambiente da Prefeitura Municipal de Joinville - SC

**RESUMO:** O presente trabalho é um projeto geotécnico para implementação de um sobrado em alvenaria na cidade de Joinville-SC, esse estudo se mostrou necessário pela exigência do cumprimento do art. 5.24 da IN 06 da Secretaria Municipal do Meio Ambiente da Prefeitura Municipal de Joinville – SC para encostas com declividade superior as 30% (16°) (Lei Complementar 29/96) ou áreas com possibilidade de subsidência, risco de deslizamento, de erosão ou de qualquer suscetibilidade geotécnica (art. 245, Lei Estadual 14.675/09). Inicialmente verificou-se a presença de casos de deslizamentos já ocorridos para o estudo de retroanálise. Em seguida foram realizados 2 (dois) ensaios de sondagem SPT com N igual a 3 e 4 para o primeiro metro no primeiro e segundo ensaio respectivamente, até  $N > 50$  para o último metro aos 28,34 metros para o primeiro ensaio e 25,42 metros para o segundo. Na próxima etapa fez-se a moldagem e retirada da amostra indeformada e deformada para realizar os ensaios de laboratório. Obteve-se os p

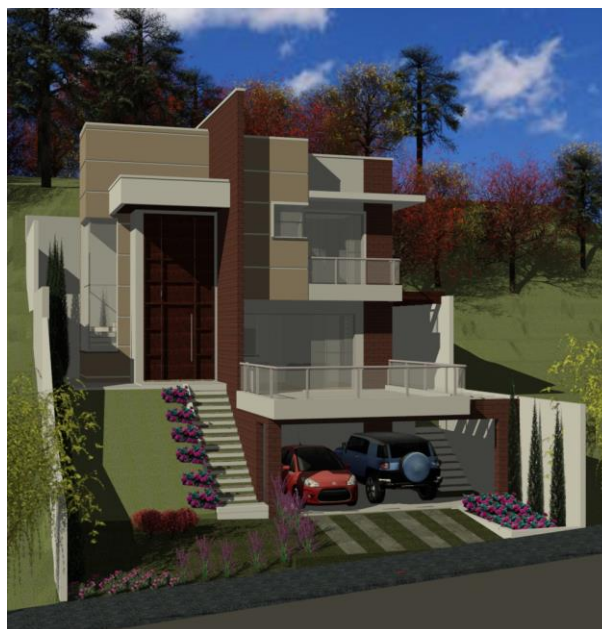
Figura 1. Sobrado em alvenaria, Almeida Junior. C. A, 2018.

residencial no bairro Vila Nova. Baseado em observações, sondagens in loco, análises laboratoriais das características geológicas e geotécnicas do solo que constitui a área, simulação em *software* especializado visando o estudo do comportamento e estabilidade dos taludes a serem criados pelos cortes, para implantação da edificação projetada conforme Figura 01.

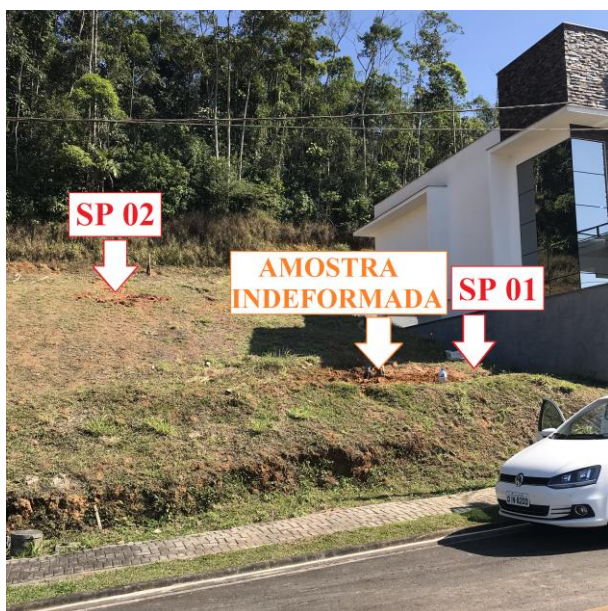
Observa-se que o terreno em questão não possui deslizamentos, voçorocas, carreamento

de material, nem nenhum fator e/ou patologia que o desabone ou que ponha em risco sua estabilidade e/ou de seus limítrofes em caso de recebimento da intervenção nos molde do pleiteado, conforme pode-se constatar na Figura 2, logo conclui-se que não há necessidade do estudo de retroanálise.

Figura 2. Visita Técnica, Kuskowski e Massocco, 2018.
