Estudo de Caso: Análise da Estabilidade de um Muro de Contenção com Patologias

RESUMO: O muro de contenção em estudo situa-se na divisa entre dois terrenos, no bairro Costa e Silva, no município de Joinville-SC. Após inspeção visual, verificou-se que este muro apresentava patologias, caracterizadas por inclinação em relação ao eixo vertical e fissuras pontuais. A fim de verificar a estabilidade desta área, foram analisadas as condições atuais de estabilidade interna e externa do muro. O problema foi reproduzido e interpretado baseado nas informações sobre: geometria do muro, perfil estratigráfico do solo local e os parâmetros de coesão e ângulo de atrito dos solos. Os valores dos fatores de segurança, gerados nas análises, indicam que o muro não é seguro, principalmente em relação ao tombamento. Considerando a condição de vulnerabilidade, evidenciada pelas patologias encontradas em campo, destaca-se a necessidade de intervenção imediata no local, visto que a instabilidade da estrutura pode acarretar em perdas materiais, além de colocar em risco vidas humanas.

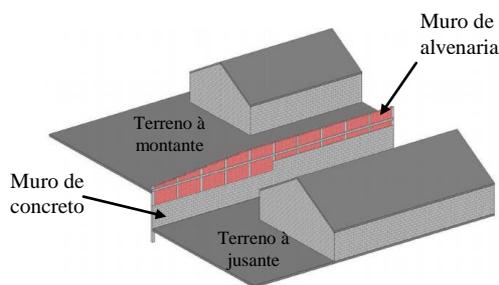
Figura 1. Volumetria das condições dos terrenos e muro

Inicialmente, o muro foi projetado para conter um desnível máximo de 2,20 metros. Posteriormente, para dar suporte a um aterro do terreno à montante do muro, foi construído um muro de alvenaria preso às ferragens do muro de contenção, previamente construído (Figura 1). Com o passar dos anos, o muro de contenção começou a apresentar patologias.

De acordo com o proprietário da área, o primeiro aterro, localizado à jusante do muro, foi utilizado para elevar a cota deste terreno em cerca de 3 metros. O solo utilizado para o aterro foi transportado dos fundos para a região frontal do terreno. A Figura 2 ilustra a condição de aterro estimada nos terrenos e a posição da estrutura de contenção.

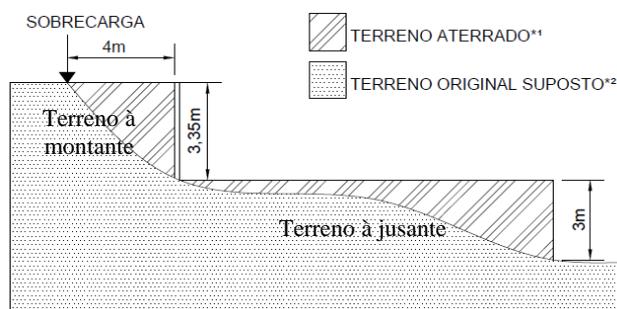
Figura 2. Perfil estimado do terreno

A parte inicial do muro, feita em concreto, foi construída no ano de 1997. Cerca de sete anos depois, em 2004, foi executado o muro de alvenaria sobre o muro de concreto pré-existente. Acredita-se que o aterro do tardoz do muro (terreno à montante) foi realizado em dois momentos: a primeira etapa após a construção do muro de concreto e, a segunda etapa logo após a construção do muro de alvenaria. Presume-se que o solo utilizado para

preenchimento no tardoz do muro seja o mesmo do primeiro aterro, sendo proveniente dos fundos do terreno.

*1 As áreas de aterro são baseadas nas feições do terreno original suposto e a atual.

*2 O terreno original foi suposto pela descrição do terreno pelo proprietário e baseado em registros fotográficos.

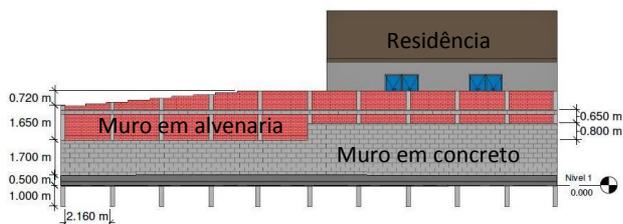
Figura 3. Vista frontal do muro

Por meio de inspeção visual e levantamento de informações, verificou-se que o muro está apoiado sobre estacas circulares de concreto, com diâmetro de 0,20 m e 1 m de comprimento, espaçadas entre si em 2,16 m, conforme indicado na Figura 3.

A Figura 3 ilustra a representação da vista frontal do muro. Aos fundos do terreno é apresentada a projeção da residência existente no local. Evidencia-se que o muro de concreto não apresenta a mesma altura, de 2,20 m, em todo o seu comprimento. Devido a problemas construtivos, a parcela final do muro de

concreto (fundos do terreno) foi aumentada em 0,80 m.

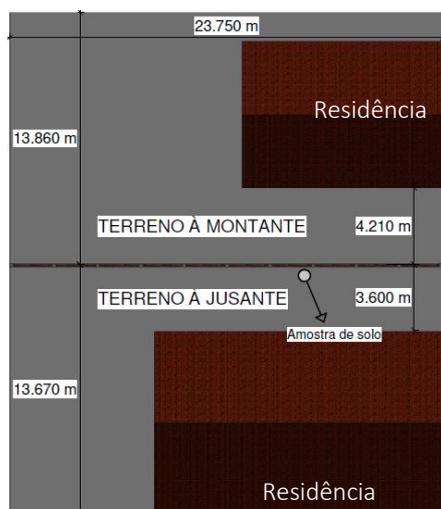
Figura 4. Projeção em planta do muro e áreas adjacentes

A Figura 4 apresenta a projeção em planta, indicando o posicionamento das residências existentes nos terrenos à montante e à jusante do muro avaliado. Nesta planta também está indicado o ponto de coleta das amostras de solo, deformadas e indeformada, utilizadas para realização de ensaios de caracterização e cisalhamento direto, respectivamente.

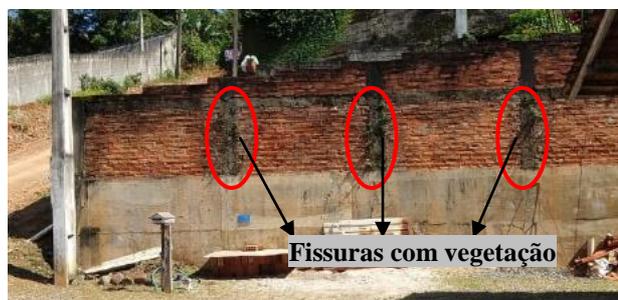
Figura 5 - Vista frontal do muro de contenção

Durante a vistoria realizada no local registraram-se patologias e problemas estruturais. Conforme indicado na Figura 5, observou-se vegetação crescendo em vários pontos do muro de alvenaria, fato este que pode indicar uma drenagem inadequada e/ou má impermeabilização do tardo do muro.

Ao se verificar o prumo da estrutura, notou-

se que havia um desalinhamento entre a parte superior e inferior de cerca de 9 cm. A possibilidade do desalinhamento ser consequência de problemas construtivos do muro de concreto foi descartada, dado que o proprietário verificou o alinhamento na fase de construção, e há 3 anos monitora a evolução da inclinação do muro através do prumo. Esta inclinação só foi observada algum tempo depois da incorporação da estrutura de alvenaria e o aterro do tardo do muro de alvenaria.

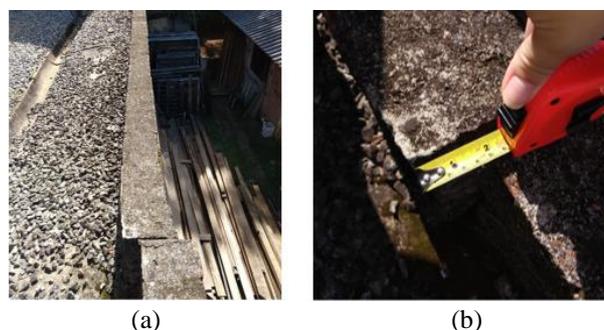
Figura 6. (a) Descontinuidade; (b) Afastamento.

Ao se observar a parte superior do muro, a partir do terreno à montante, percebe-se que a movimentação não ocorreu de forma uniforme em toda a extensão da estrutura. Observou-se uma quebra de continuidade na extensão do muro. No ponto da descontinuidade (Figura 6), verificou-se um afastamento de 5 cm entre as duas partes do muro.

Os possíveis motivos para a descontinuidade podem ser decorrentes do reforço, dado pelo aumento da altura do muro de concreto na parte final do comprimento do muro (Figura 3), e/ou diferença da compactação do solo no

comprimento do tardo do muro.

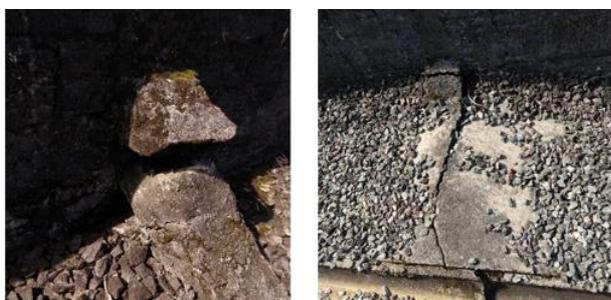
Figura 7. Elementos de reforço do muro, com patologias.

Também foi identificada, conforme demonstrado na Figura 7, a existência de elementos de reforço à montante do muro. Entretanto, devido à movimentação da estrutura de contenção, observou-se a ruptura dos mesmos. Além disso, percebeu-se durante a inspeção que não havia armadura estrutural neste local. Embora estes elementos não apresentem contribuição à estabilidade do muro, comprovam que houve um movimento do muro e através da dimensão de suas fendas evidencia-se a magnitude desse movimento (Figura 7).

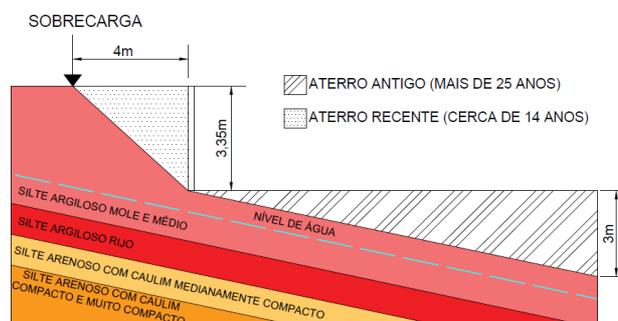
Figura 8. Perfil estratigráfico estimado para o local do muro

Através destas análises definiu-se o perfil estratigráfico da área onde está localizado o muro em estudo. A Figura 8 mostra a estratigrafia definida, indicando as regiões estimadas para o aterro e, as inclinações entre as camadas de solo, foram definidas a partir da análise dos boletins de sondagem. Como se acredita que o material utilizado para o aterro seja proveniente do corte do solo de áreas adjacentes, as características geotécnicas adotadas serão similares ao solo residual local.

O nível de água na posição de implantação do muro foi adotado com base no perfil de sondagem mais próximo do local. Mesmo que a sondagem não tenha sido realizada neste mesmo terreno, a posição do nível de água foi confirmada pelo fato do proprietário do terreno possuir, anteriormente, um poço freático, cujo nível de água era de aproximadamente 4 m abaixo da superfície do terreno, o que é compatível com a informação obtida por meio da sondagem.

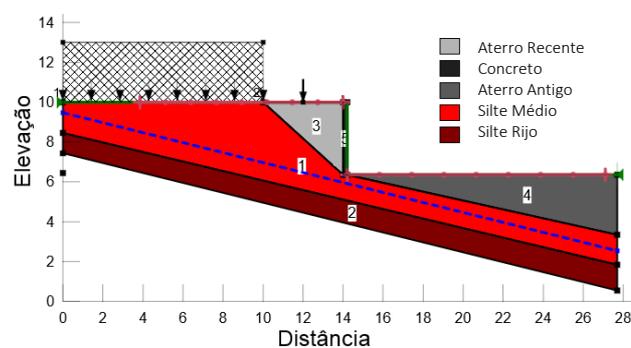
Figura 9. Geometria de análise através do Slope/W

O software Slope/W do pacote GeoStudio foi utilizado para determinar os fatores de segurança (FS) contra ruptura global. Na simulação, foram inseridas as sobrecargas provocadas pela residência (distribuída) e do carro (pontual). Embora se saiba que o carro atua como carga móvel, ao se considerar o estreitamento da passagem e das baixas velocidades de manobra, preferiu-se adotá-lo como um carregamento estático.

A Figura 9 demonstra a geometria adotada nas simulações.

Cenário 1: Sem contenção lateral e N.A. conforme estratigrafia. O valor do FS crítico obtido para esta análise é menor que 1, que sugere que o maciço de solo já teria sofrido uma ruptura;

Cenário 2: Com contenção lateral e N.A. conforme estratigrafia. Nota-se (Tabela 3) o aumento no FS em relação ao cenário 1, apenas com a inclusão do paramento lateral. Destaca-se que este valor deve ser ainda maior, uma vez que os elementos de fundação (estacas em concreto com 1 m de comprimento) existentes no muro não são representados nas análises de deslizamento, o que poderia impedir o plano preferencial de ruptura, que neste caso passou pela base do muro;

Cenário 3: Sem contenção lateral e N.A. máximo (acompanhando o terreno). Esta é a condição com o menor valor de FS, também demonstrando uma situação de ruptura do maciço;

Cenário 4: Com contenção lateral e N.A. máximo (acompanha o terreno). Este cenário indica que a contenção lateral existente não seria suficiente para estabilizar as tensões horizontais geradas pela poropressão, caso o nível de água subisse até a superfície do terreno. Esta condição é utópica, mas indica que para a condição avaliada, caso o nível de água suba no tardo do muro, por questões de chuvas intensas e drenagem insuficiente, a estabilidade do muro fica comprometida.

Considerando a condição de instabilidade identificada nas análises, verifica-se a necessidade de intervenção imediata no local, visto que existe risco associado (material e vidas humanas), dado à proximidade da estrutura com residências.

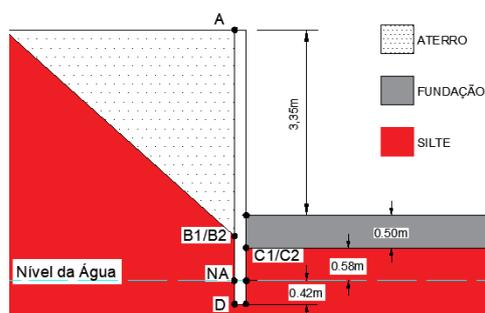
Figura 1 – Geometria avaliada e pontos utilizados para o cálculo dos empuxos

A Figura 10 ilustra a geometria avaliada e a indicação dos pontos de análise utilizados para a definição dos empuxos (ativo e passivo) para ambos os cenários. O empuxo ativo é a tensão horizontal aplicada no tardo do muro, que atua contra a estabilidade do muro. Essa tensão é gerada pelos carregamentos aplicados na superfície do solo à montante, peso do solo e quando existente, o peso da água. O empuxo

passivo é a tensão horizontal aplicada no sentido contrário ao empuxo ativo e atua a favor da estabilidade do muro.

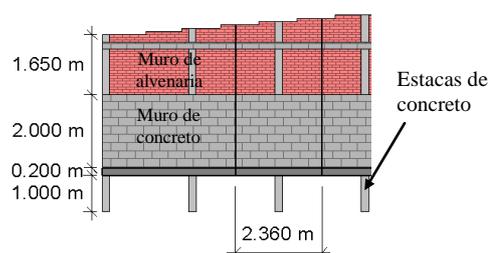
Figura 2 - Área de influência do empuxo sobre os elementos de fundação

Como citado anteriormente, para uma análise mais realista do problema, será considerada a contribuição dos elementos de fundação para a avaliação da estabilidade do muro. Para a incorporação destes elementos nos cálculos, foi necessário definir uma área de influência para cada um deles, já que não se trata de uma estrutura contínua. Conforme ilustrado na Figura 11, a área de influência de cada estaca foi adotada como sendo a área média entre as mesmas, ou seja, correspondente a uma distância de centro a centro de cada estaca, que no caso é igual a 2,36 metros.

O empuxo calculado para elementos contínuos, conforme indicado na Figura 10, é dado por metro linear da estrutura. Já para os elementos de fundação, que não são contínuos, o empuxo foi multiplicado pela distância de influência, para obter a resultante em cada uma das estacas. Esta mesma abordagem foi considerada para o cálculo do peso do muro.

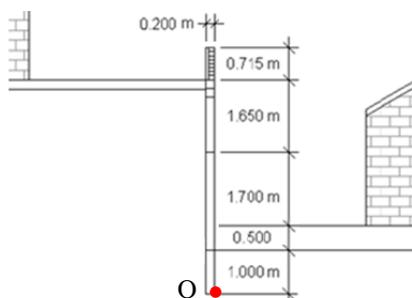
Figura 3 – Ponto de referência “O” e distâncias utilizados nos cálculos dos momentos.

direção vertical e sentido vertical para baixo. As distâncias y_r e d , apresentadas na Tabela 4, são perpendiculares à força de empuxo e a força peso, respectivamente. Essas distâncias são tomadas em relação ao ponto O que está indicado na Figura 12.

O valor de FS ao tombamento é dado pelo somatório dos momentos estabilizantes (empuxo passivo e o peso do muro) dividido pelo somatório dos momentos instabilizantes (empuxo ativo) em relação ao ponto O . Enquanto que o FS ao deslizamento é dado pela razão da força de atrito e empuxo passivo (opcional e utilizado com sobriedade) sobre o empuxo ativo.

Nestas condições, o valor de FS ao tombamento, mesmo considerando o empuxo passivo, é da ordem de 1,29, quando deveria ser no mínimo igual à 2. Já o FS contra deslizamento, quando considerado o empuxo passivo, atende aos valores requeridos.
