Análise de Risco a Escorregamento na Vila Coqueiral Região Noroeste de Belo Horizonte

Landslide Risk Analysis at Coqueiral Village, Northwestern Region of Belo Horizonte

RESUMO: O presente trabalho trata-se do mapeamento de risco a escorregamentos da Vila Coqueiral região noroeste de Belo Horizonte, MG. Para isso foi aplicado o método heurístico, por meio de análise qualitativa que identificou a suscetibilidade a escorregamentos em função das características do relevo, do substrato geológico e do uso e ocupação do terreno. A caracterização geológica-geotécnica se deu pela classificação do grau de risco considerando aspectos geomorfológicos de declividade e identificação do solo. Os resultados demonstram que a intensidade de risco é de "alto a médio", e está interligado aos vários fatores da ocupação do meio físico, visto que a área de estudo é suscetível a eventos geotécnicos. Nesse contexto, foi produzido uma carta de risco a escorregamento na escala de 1:1000, possibilitando melhor compreensão sobre a Vila.

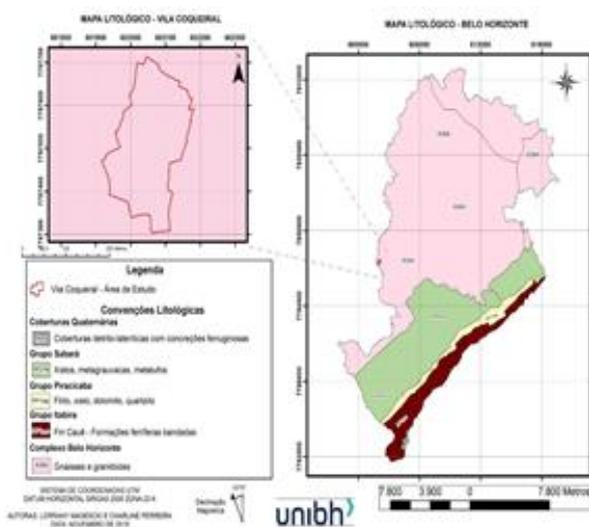
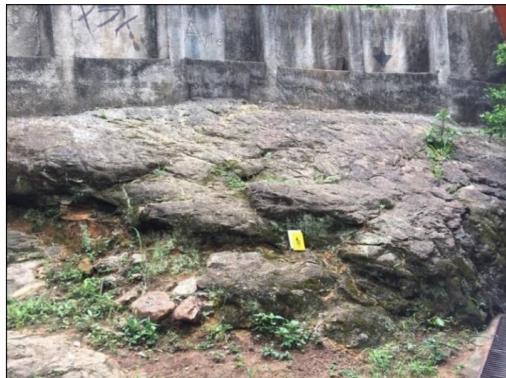
Figura 3. Afloramento de gnaissse do Complexo Belo Horizonte na Vila Coqueiral.

O gnaise é a litologia principal da área de estudo (Figura 3). Foram identificados também rochas intrusivas básicas caracterizadas como blocos rolados observados em toda vila.

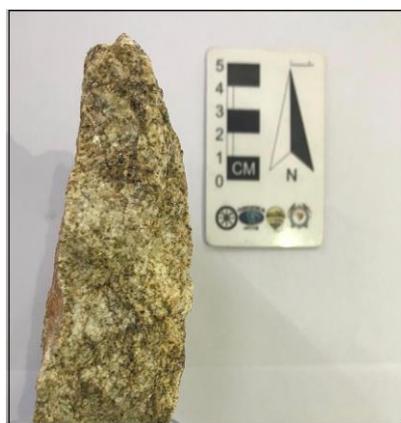
Figura 4. Gnaissse encontrado na área de estudo.

Localmente o gnaissse apresenta cor bege com poções negras. A mineralogia principal é composta principalmente por álcali-feldspato (branco, maciço), plagioclásio (ocre, hábito tabular) e quartzo (incolor), em suas porções centimétricas leucocráticas, já nas porções centimétricas melanocráticas apresenta anfibólio (preto, prismático) e biotita (preto, lamelar) vistas macroscopicamente. Apresenta em geral textura granolepidoblástica com mineral acessório clorita que indica fácies metamórfica xisto verde, indicando metamorfismo de baixo a médio grau, de origem ortoderivado (Figura 4).

Segundo os autores, do ponto de vista geotécnico local, os gnaisses apresentam como rocha pouco alterada, coerente, pouco fraturado,

aferindo a baixa favorabilidade à ocorrência de processos geodinâmicos.

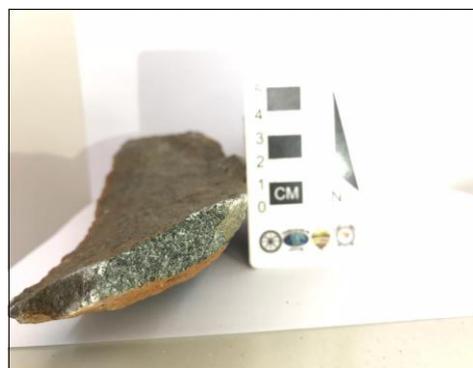
Figura 5. Rocha Ígnea Básica encontrada na área de estudo.

As rochas intrusivas básicas na área de estudo estão representadas em forma de blocos rolados de tamanhos variando de centimétricos a métricos, apresentando cor verde escuro, com protólito proveniente de rochas ígneas básicas. Macroscopicamente apresenta textura afanítica impossibilitando a caracterização mineralógica em detalhe, percebe-se que não apresenta quartzo, e constitui-se de clorita (verde), plagioclásio (branco), anfibólio/piroxênio (preto) e biotita (preto). Apresenta camada de alteração, de cor avermelhada que possivelmente deriva-se da alteração da clorita enriquecida em ferro (Figuras 5).

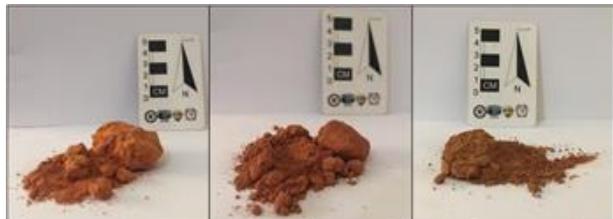
Figura 6. Solo Residual maduro de Gnaiss.

Os solos residuais maduros provenientes dos gnaisses possuem coloração alaranjada a avermelhada, textura silto-arenoso próximo à superfície, à medida que aumenta a profundidade passa a ter textura silto-argilosa caracterizado pela sedosidade (Figura 6).

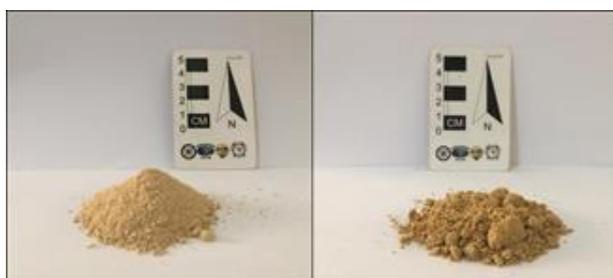
Figura 7. Solo Residual Jovem de Gnaiss.

Já os solos residuais jovens possuem coloração amarelada, textura silto-arenosa, identificado leve sedosidade (Figura 7).

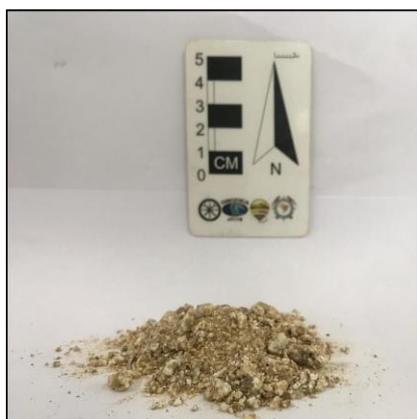
Figura 8. Rocha alterada de Gnaiss.

A porção vista de rocha alterada situa-se em um ponto específico não observada em outros pontos da Vila Coqueiral. Possui coloração amarelada de textura silto - arenosa (Figura 8).

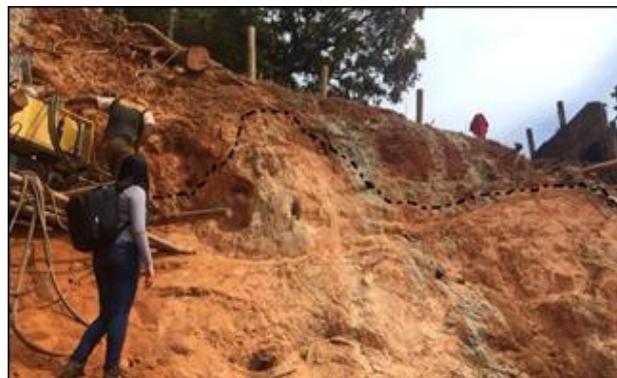
Figura 9. Encosta com contato de solos residuais maduros de gnaiss e rocha básica.

O solo residual proveniente de rocha básica, possui cor marrom avermelhada, textura argilosa. Foi observado principalmente na porção superficial da área de estudo, na Rua Delson Renault número 126, em contato com o

solo residual de gnaiss (Figura 9).

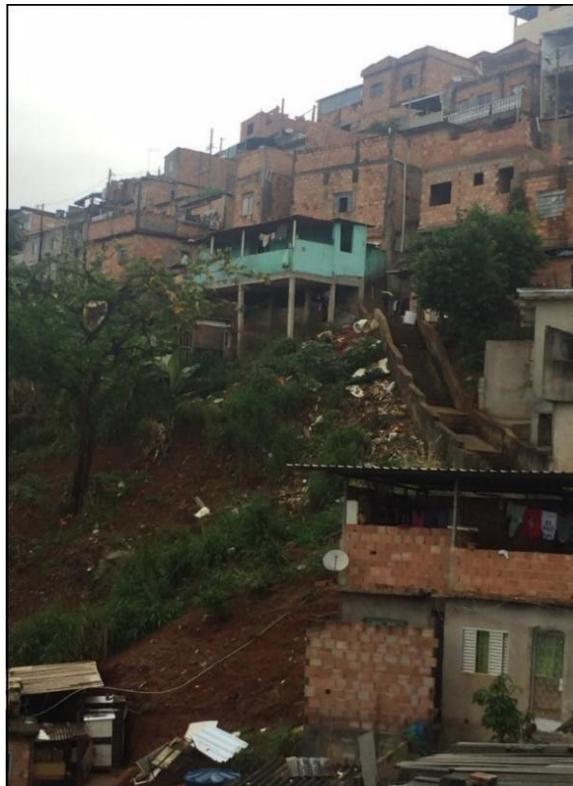
Figura 10. Encosta com alta declividade.

Na porção centro sudoeste da Vila entre as cotas 940 a 920m. Foi constatada a alta declividade das encostas côncavo – convexas, apresentando declividades entre 20 a 45%, suscetível a processos de escorregamento (Figura 10).

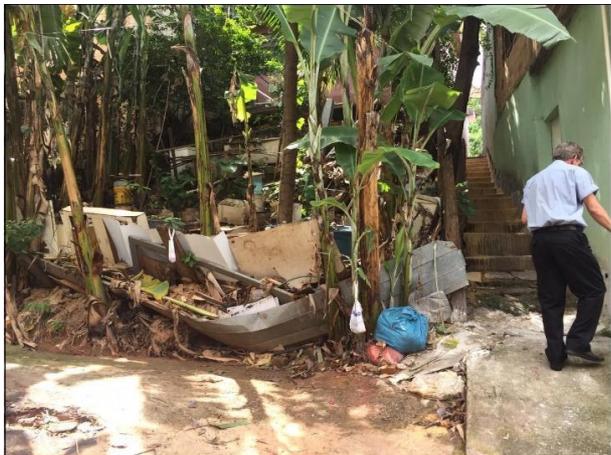
Figura 11 – Cultivo de Bananeiras.

A vila possui principalmente ocupações de residências, na qual foram construídas e/ou ocupadas de forma inadequada, relacionadas principalmente às áreas caracterizadas com vulnerabilidade alta á escorregamentos (Figura 11).

Notou-se o descarte incorreto de resíduos orgânicos e domésticos em lotes vagos, lançamentos de água servida com ausência de esgotamento sanitário adequado, e em suas proximidades o cultivo de bananeiras e ocupações em situações vulneráveis, observados principalmente nas áreas propensas a escorregamentos um dos fatores que potencializam os processos geodinâmicos locais.

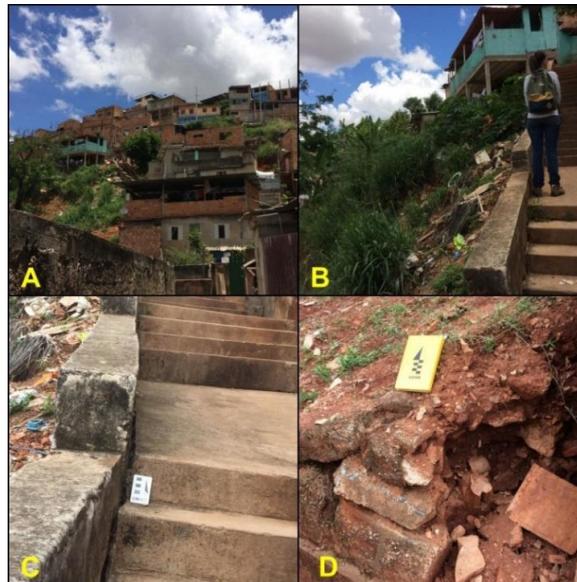
Figura 12. Características evidentes na área de risco alto.

As áreas classificadas como risco alto apresentam características como edificações irregulares (Figura 12 A) e solos residuais com presença de resíduos domésticos e orgânicos (Figura 12 B). Foram detectados indicativos de movimentação (Figura 12 C) e algumas edificações apresentavam o aplainamento por meio de aterros mal compactados (Figura 12 D).

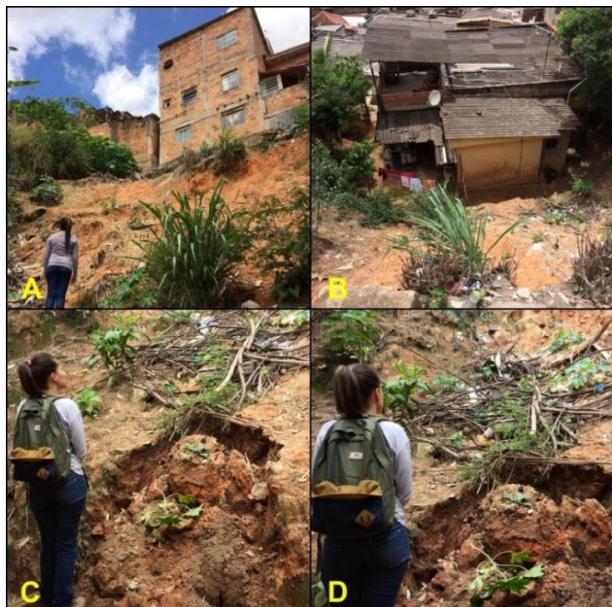
Figura 13. Vista da encosta localizado na Rua Rainha das Flores, caracterizado como risco alto.

Na rua Rainha das Flores nº 98 (coordenadas (N) 602120 – (E) 7797646), foi observado a instabilidade de uma encosta que por relatos verbais da moradora já ocorreu escorregamentos. A encosta possui declividade em média de 25%, apresentando solo residual, degraus de abatimento, presença de vegetação rasteira. Foram constatados moradores bem próximos à encosta (Figura 13 A e B) e percebeu-se que o local está propenso a escorregamentos. Durante a realização deste trabalho ocorreu eventos de movimentação devido às chuvas intensas durante os dias 08, 09 e 10, de novembro de 2018 (Figura 13 C e D).

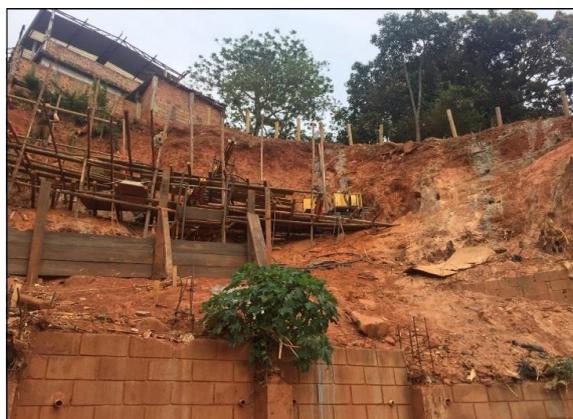
Figura 14. Encosta com intervenção do PEAR na Rua Delson Renault.

A Rua Delson Renault próximo ao nº 126 de coordenadas (N) 601951 – (E) 7797486 possui um histórico de remoções em 2003 e 2012 devido aos fatores relacionados à deslizamentos. Neste ponto ocorre a intervenção do PEAR programa gerido pela URBEL em obras de contenção de estabilização do talude, constituído de solo coluvionar e solo residual maduro e declividade acima de 25%. Observou o cultivo de bambu em torno, blocos centimétricos a métricos, passível de processos de escorregamentos (Figura 14).

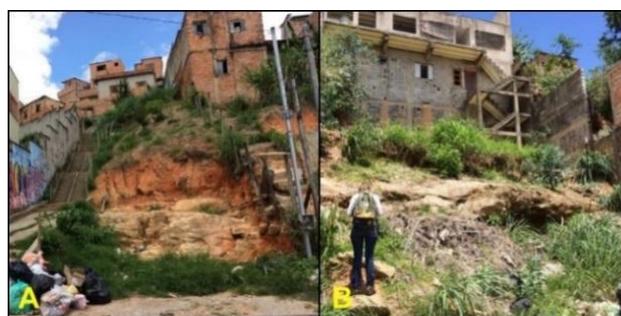
Figura 15. Caracterização da área classificada como risco médio.

Ao longo da Rua Rainha das Flores nas proximidades do Centro de Referência de Assistência Social (CRAS Coqueiral) notou-se edificações fundadas sobre a camada saprolítica observando exposição da rocha (Figura 15 A e B). Os processos predisponentes são rolamento de blocos que dependendo da intensidade do período chuvoso e a evolução pedogenética local possivelmente pode estar causando instabilidades nas moradias locais e próximas.

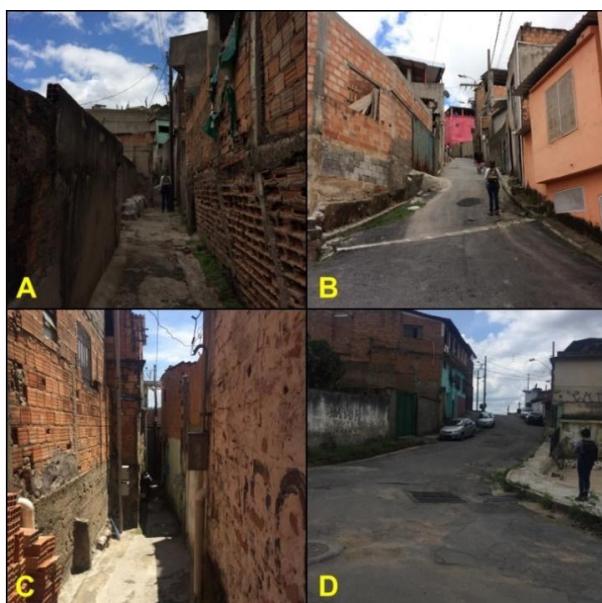
Figura 16. Caracterização da área classificada como risco baixo ou inexistente.

As áreas caracterizadas como risco baixo ou inexistente compreendem as extremidades noroeste, nordeste e sul da área de estudo, na qual ocorreu a complexidade de identificação do solo predominante. Em análise com os mapas de declividade e topográfico notou-se que na porção noroeste e nordeste compreende a áreas que possuem espaçamento consideráveis entre as curvas de nível caracterizadas pelo relevo suavemente retilíneo observando edificações adensadas (Figura 16 A, B e C).

Em relação às edificações no extremo sul da área de estudo foi observado espaçamento adensado entre as curvas de níveis e declividade acima de 25%, relevo acidentado e caracteristicamente obras aplicadas de forma correta ao tipo de terreno (Figura 16 D).

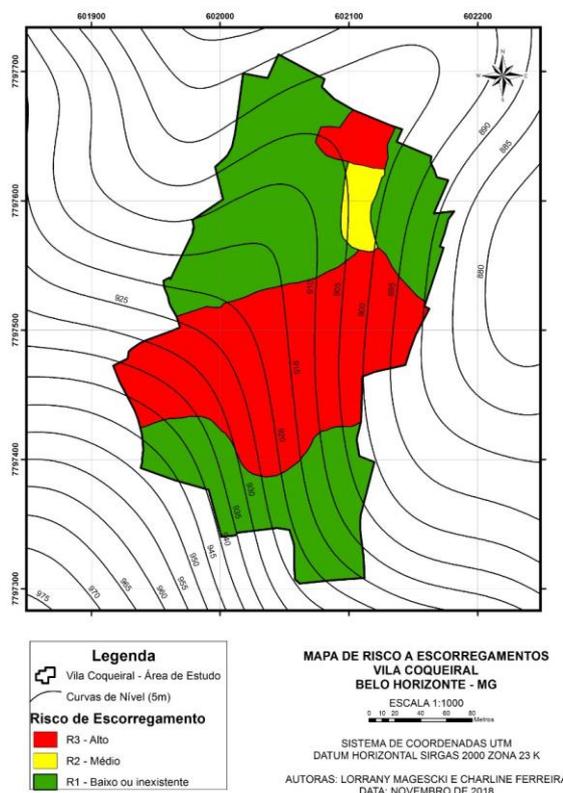
Figura 17. Mapa de risco a escorregamentos da Vila Coqueiral.

Após todas considerações levantadas para caracterização da Vila Coqueiral, foi classificada em domínios de risco baixo ou inexistente, médio e alto (Figura 17).

Para cada classificação presente no mapa de risco a escorregamentos, foram considerados detalhadamente cada evidência vista em campo, avaliados em caso de longos e intensos períodos

chuvosos, gerando além do mapa de risco a carta de risco a escorregamentos representados no Apêndice B.

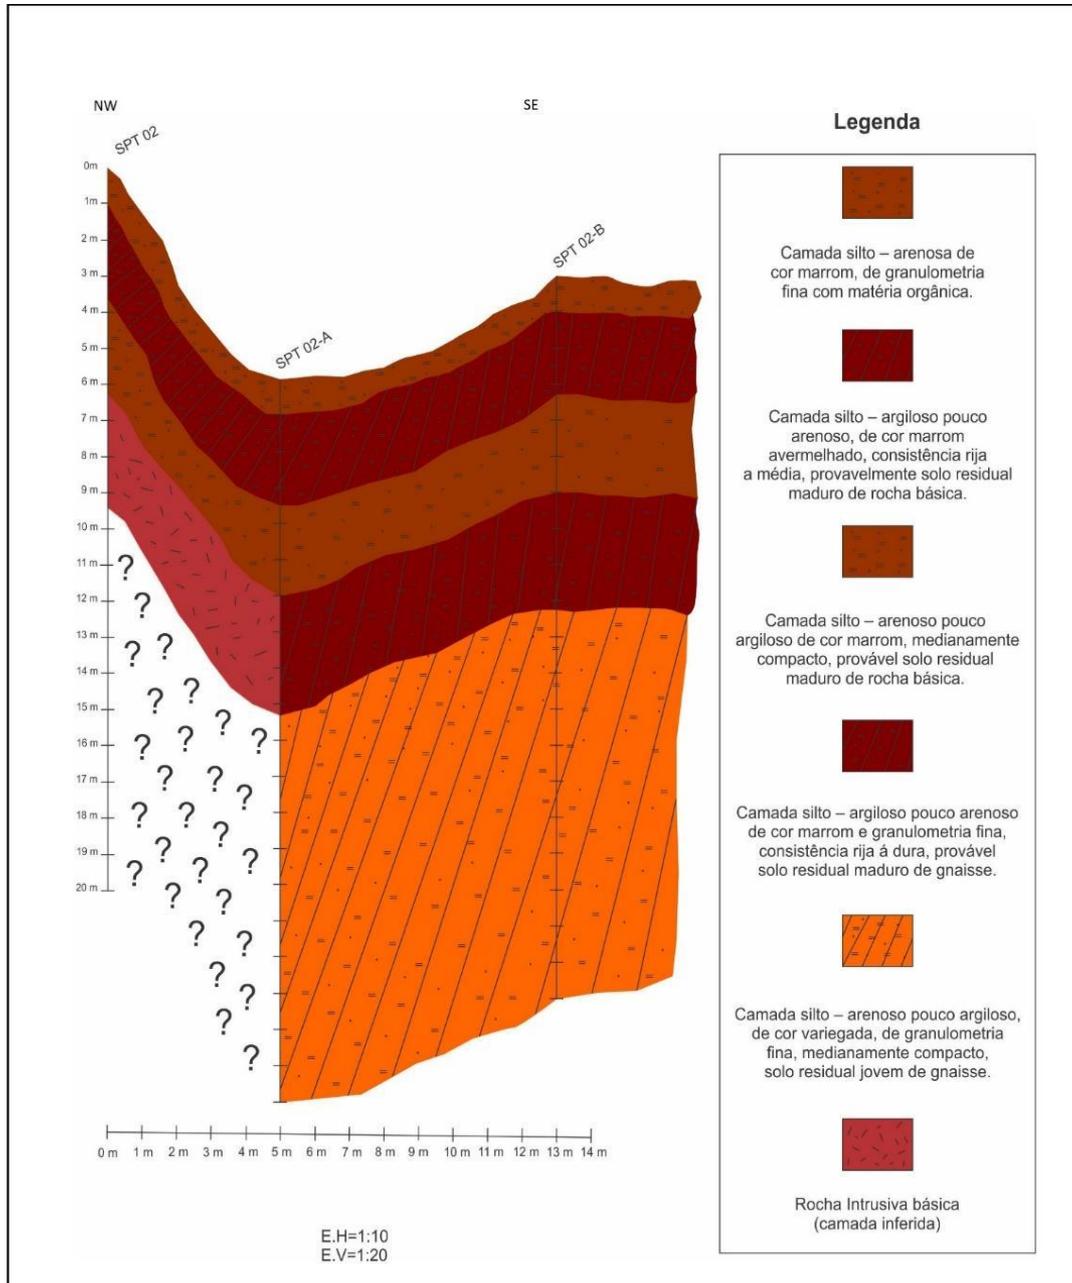
APÊNDICE A: PERFIL DE SONDAGEM

A análise do perfil de sondagem (Apêndice A) revelou que a base da área de estudo é constituída de gnaiss, principal conteúdo litológico. Ademais, o solo é de silto arenoso gradando para silto argiloso, à medida do aumento de profundidade, é característico no local da sondagem o solo residual proveniente de rochas básicas, encontrados em pontos específicos como nas proximidades da Rua Delson Renault número 126.

Analisando as descrições realizadas no processo de sondagem percebeu se que a descrição se mostra incompleta, faltando características como a plasticidade das amostras, fator importante se tratando de descrição geotécnica dos solos.

Na avaliação dos resultados da campanha, observou que o furo SPT-02 alcançou 6,31 metros caracterizado como impenetrável. A partir deste fato e da caracterização da Vila de possuir muitos blocos de rocha básica, foi inferido como intrusão de rocha básica na porção abaixo de 6,31m pela ocorrência de blocos encontrados em toda Vila e pela caracterização pedológica que seria possivelmente proveniente da alteração de rochas básicas.
