Aspectos Técnicos de Escavação de Grande Porte em Solo Grampeado no RS: Projeto, Obra e Monitoramento Geotécnico

RESUMO: O presente artigo tem como objetivo relatar o procedimento executivo e o sistema de monitoramento geotécnico de uma obra de escavação em solo residual e rocha basáltica, com cerca de 30 m de profundidade, localizada no município de Bento Gonçalves-RS. Dentre as técnicas utilizadas, destacam-se a execução de solo grampeado de caráter provisório e reforço de muro de arrimo com tirantes provisórios e perfis metálicos. O monitoramento geotécnico, a fim de se monitorar possíveis movimentações, se deu a partir da leitura de inclinômetros, marcos superficiais e tell-tales instalados nos taludes a serem contidos. Foram realizados ensaios de cisalhamento direto e de arrancamento de grampos. O método executivo utilizado e o monitoramento geotécnico permitiram o ritmo contínuo das obras e o acompanhamento do desempenho durante toda a fase de implantação. O monitoramento se deu de forma satisfatória, garantindo a segurança quanto à estabilidade e integridade de toda a escavação.

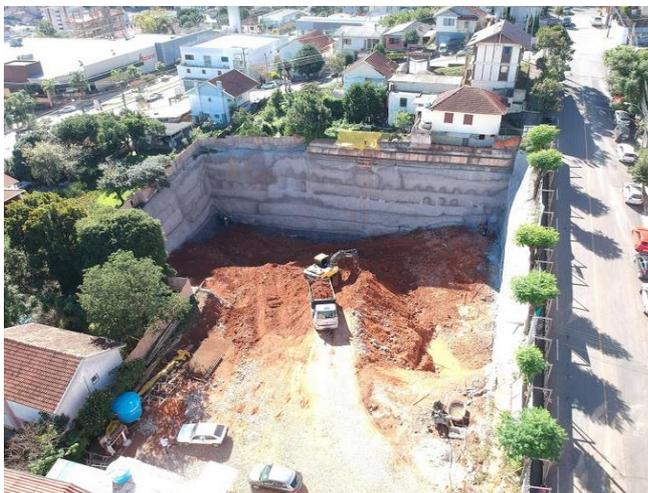
A figura 2 demonstra uma visão geral da obra em seu estágio final de implantação do trecho de escavação em solo residual.

Figura 2. Foto aérea da obra

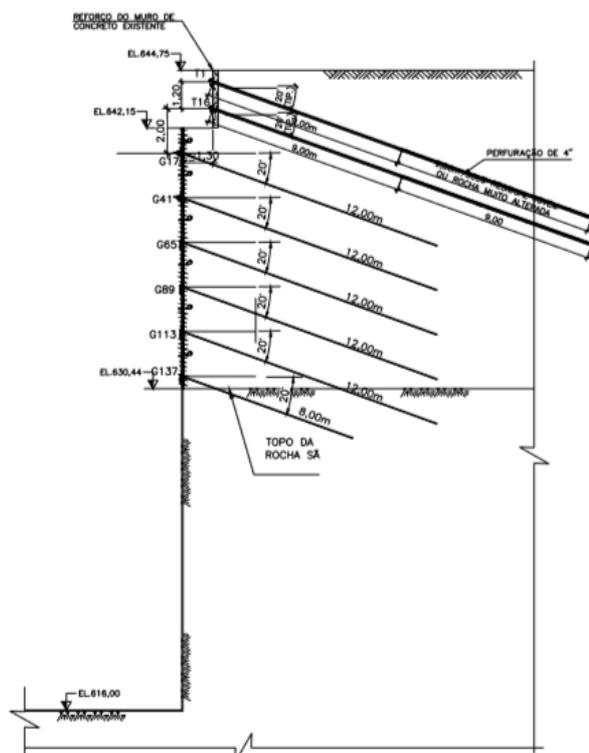
Além disso, na face leste, havia um muro de concreto armado pré-existente, atuando como contenção lateral de uma casa vizinha à obra, tendo 30 m de comprimento, com início na parte central da face e término no canto Leste x Sul (junto à via). Este muro foi reforçado com 23 tirantes provisórios de 18 m de comprimento, sendo 10 m de trecho livre e 8 m ancorados, divididos em duas linhas paralelas, que podem ser observados na seção transversal ilustrada na figura 3.

Os tirantes foram consolidados ao muro através do uso de vigas metálicas, cuja função é distribuir uniformemente as cargas dos tirantes ao longo de todo o muro.

Figura 3. Seção Transversal da face leste.

A execução da técnica de solo grampeado foi realizada com perfuração prévia, de 75mm de diâmetro. Em seguida, foi realizada a inclusão de grampos, que são elementos lineares passivos, semi-rígidos e resistentes à flexão composta, utilizando barras de aço modelo CA 50 de 20 mm de diâmetro e inclinação de 20° em relação à horizontal, variando o comprimento de 4 m a 12 m de acordo com a profundidade e distribuição de projeto, com espaçamento vertical e horizontal igual a 2 m. Tais detalhes também podem ser vistos na figura 3.

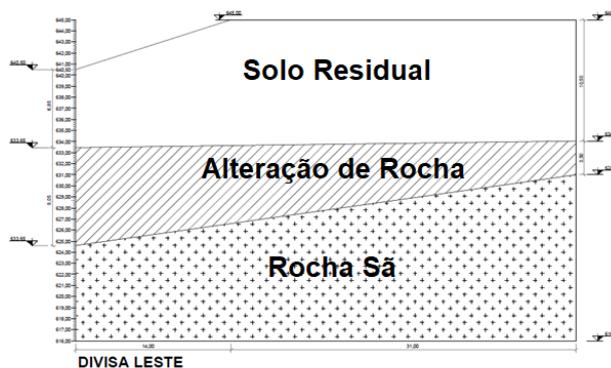
Assim como previsto pela análise e estudo geológico da região, o terreno sondado é constituído por rocha basáltica, tendo como camadas sobrejacentes alterações de rocha intemperizadas, solo residual jovem e aterro. A camada de solo é tipicamente composta por argila areno-siltosa e o aterro com maior conteúdo de matérias orgânicas e material depositado. A camada de solo está entre 10,0 a 14,0 metros de profundidade (figura 4). O nível d'água encontrado foi em torno de 10 metros de profundidade do nível do terreno, na transição entre a camada de rocha sã e solo.

Figura 4. Estratigrafia da face leste.

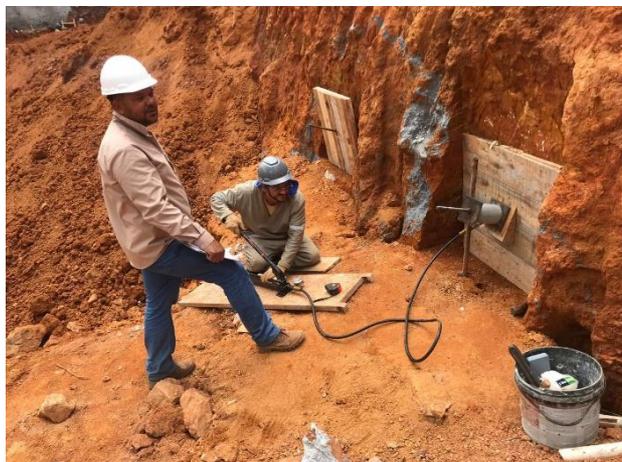
Paralelamente aos serviços de mobilização de obra, foram executados 2 ensaios de arrancamento em grampos-piloto, a fim de se calibrar os parâmetros adotados. Ao longo do andamento da obra foram realizados mais 2 ensaios de arrancamento, com o intuito de se aferir os resultados encontrados, além de se observar uma possível variação em função da mudança do horizonte de solo em camadas inferiores. A figura 5 ilustra a execução dos ensaios iniciais em campo.

Figura 5. Execução do ensaio de arrancamento.

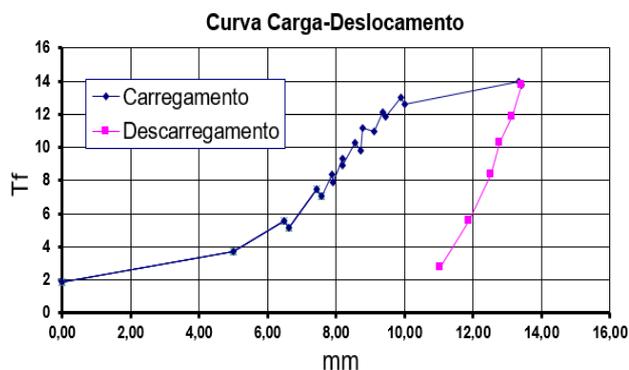
Os ensaios de arrancamento foram realizados seguindo os procedimentos, instruções e análises feitas por Proto Silva (2005) e Springer (2006). A figura 6 ilustra o resultado de um destes ensaios.

Figura 6. Gráfico resultante do ensaio de arrancamento a 6 m de profundidade na face Oeste – mm x Tf.

Os parâmetros encontrados no ensaio de arrancamento demonstraram grande razoabilidade em relação à literatura nacional para solo residual, chegando a valores de q_s entre 150 kPa e 200 kPa. Ressalta-se que estes valores foram superiores aos adotados no projeto inicial, proporcionando fatores de segurança globais mais elevados e maior confiabilidade no processo.

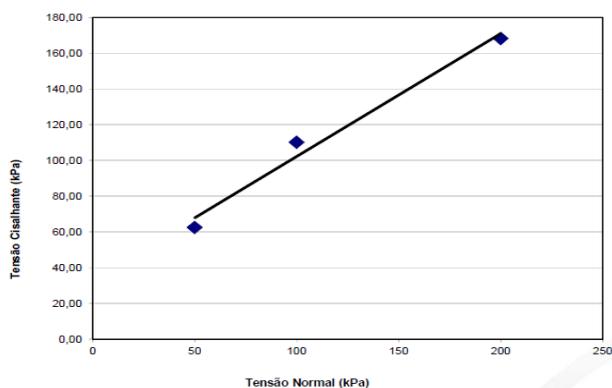
A figura 7 ilustra a curva típica de um dos ensaios de cisalhamento direto.

Figura 7. Gráfico resultante do ensaio de cisalhamento direto da amostra 01 - casa amarela.

A tabela 01 apresenta os resultados obtidos referentes aos 3 pontos de amostragem, apresentando os parâmetros de resistência do material analisado. A AM01 e AM02 são os parâmetros de resistência do mesmo ponto, porém a AM01 foi ensaiada na condição de umidade natural, enquanto que a AM02 foi ensaiada na condição inundada (assim como a AM03). pois a variação do nível d'água pode alterar a resistência do meio, sendo necessária uma análise da condição saturada do material.

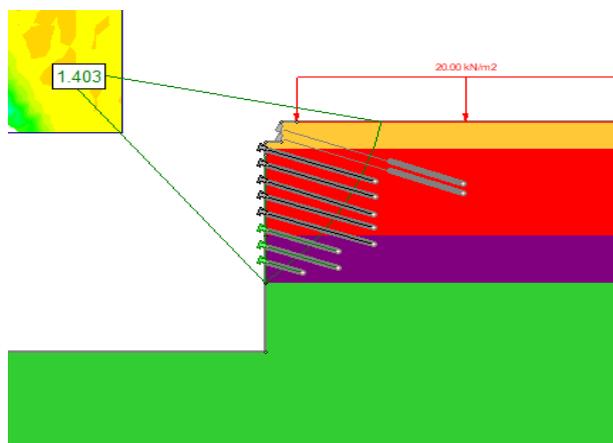
Os estudos de estabilidade (figura 8) foram realizados para condição de operação normal do sistema de drenagem, com presença de NA próxima ao contato solo-rocha ($FS_{adm} = 1,30$ para condição de estabilidade provisória, associada a projeto de instrumentação dos taludes e extenso programa de monitoramento geotécnico da obra).

Figura 8. Seção geotécnica desfavorável - face leste.

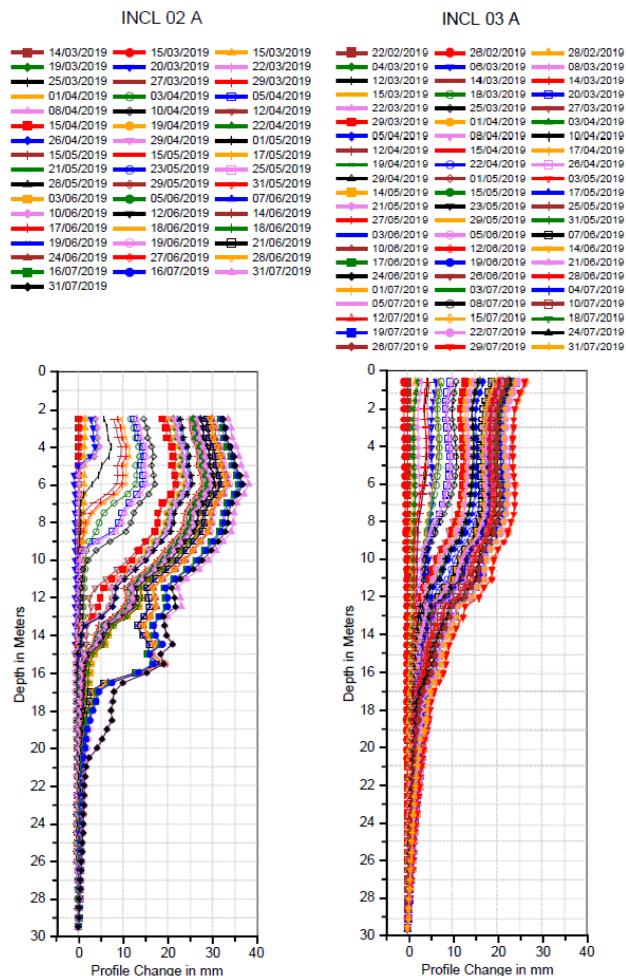
As movimentações apontadas pelo Incl-02 (parede Leste) e Incl-03 (parede Sul) na direção principal podem ser vistas na figura 9.

Figura 9. Deslocamento Horizontal do Incl-02 Incl-03 na direção A.

É interessante notar que os deslocamentos horizontais foram máximos próximo ao topo da escavação (“terço superior”), como é de se esperar em geral para escavações verticais em solo grampeado.

horizontais, conforme o avanço da escavação, com valores maiores de deslocamentos nos inclinômetros Incl-02 e Incl-03 (nos “setores leste e sul” das escavações, respectivamente).

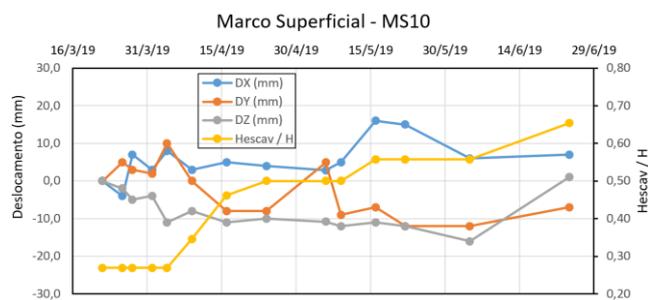
A figura 11 apresenta tipicamente as medições de deslocamentos verticais e horizontais dos marcos superficiais em operação (por face instrumentada). De um modo geral, observa-se que não há variação significativa nas medições, com o avanço das escavações.

Figura 11. Deslocamentos fornecidos pelos Marcos Superficiais – Face Leste.

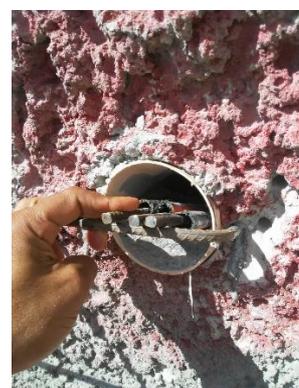
O instrumento prevê o posicionamento de barras de aço de diferentes comprimentos na mesma cota, com um trecho da barra na parte externa do furo, em conjunto a uma referência externa, fixada na parede do muro. Mede-se, portanto, a distância entre a barra de aço e a referência para se identificar os deslocamentos horizontais. Também podem ser feitos por fios de aço.

Figura 12. Tell tales em barra de aço.

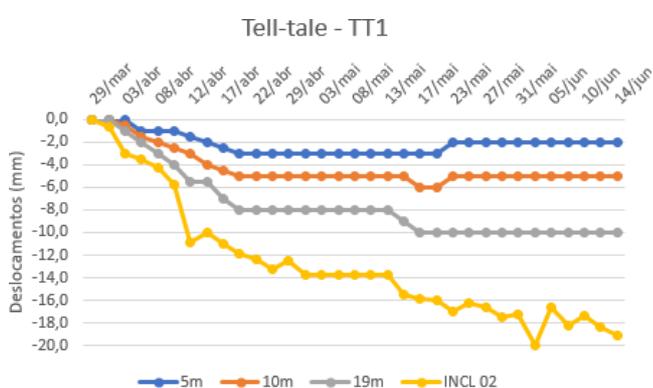
Foram feitos gráficos comparativos entre as leituras da inclinometria e a dos tell-tales, conforme visto na figura 12.

Figura 13. Gráfico comparativo entre os deslocamentos apontados pelo tell-tale TT1 e o inclinômetro Incl-02.

Percebeu-se, que existe uma tendência de similaridade entre os comportamentos informados pelo vergalhão de 19 m do TT1 e pelo INCL 02 (parede Leste) na leitura de mesma cota (3,5 m), apesar de não acusarem valores absolutos semelhantes para os deslocamentos (provavelmente devido à influência de fatores como dilatação, atrito do trecho livre, possíveis deformações dos vergalhões, mudança de angulação em relação ao referencial, entre outros).

Porém, a leitura dos tell-tales foi considerada precisa, devido à boa compatibilidade com o comportamento acusado pela inclinometria, mostrando-se, portanto, eficiente para sinalizar alertas de movimentações mais significativas do maciço.
