Avaliação de erodibilidade do solo da estrada de acesso à Cascata do Salso, Caçapava do Sul - RS

RESUMO: Este trabalho mostra a avaliação e resultados da erodibilidade da estrada de acesso a Cascata do Salso, no município de Caçapava do Sul - RS. O estudo iniciou após a estrada que dá acesso à Cascata do Salso apresentar acessibilidade precária, devido a um intenso processo erosivo. A avaliação da erodibilidade de um solo pode ser feita através de métodos diretos e indiretos. Para avaliação indireta, o presente estudo realizou ensaios de caracterização física, desagregação, ensaios de infiltrabilidade e de perda de massa através da metodologia MCT e, para avaliação direta, aplicou-se ensaios de Inderbitzen. A partir dos resultados obtidos nos ensaios e também nas análises em campo, conclui-se que a estrada sofre um processo erosivo intensificado devido à intervenção antrópica, que alterou o perfil original deste acesso, além da falta de drenagem que acelera esse processo. Além disso, a via está sendo sustentada por veios de pegmatitos, porém, com sinais de intemperismo, com isso não apresenta estabilidade.

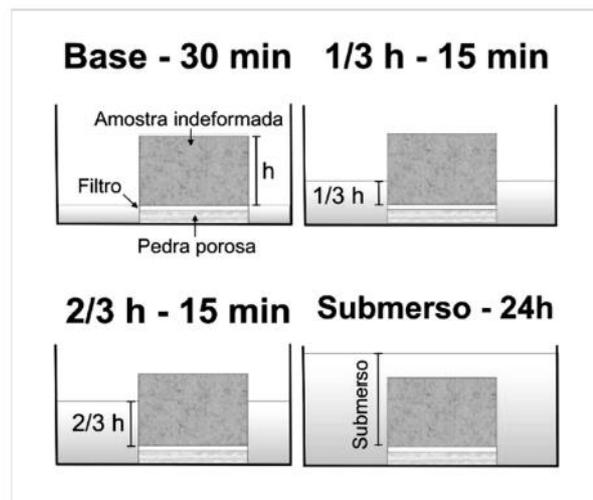
O ensaio de desagregação trata-se de uma avaliação qualitativa e visual da desagregação de uma amostra de solo indeformada, não confinada, quando submetida à ascensão do nível de água destilada, até estar totalmente submersa, totalizando 24 horas de ensaio (Figura 2). Para este ensaio foi adotada a metodologia proposta por Santos (1997 apud Bastos, 1999).

Figura 2. Esquema representando as etapas de desagregação. Fonte: Tatto, 2007.

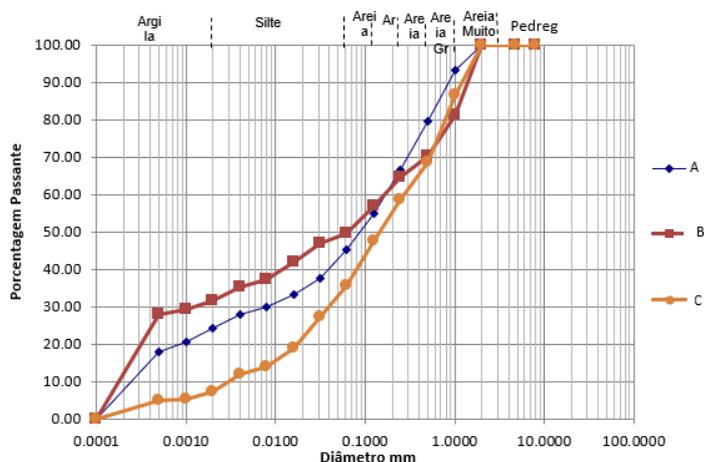
estão apresentados na Tabela 1. A Figura 3 mostra as curvas granulométricas dos materiais avaliados.

Figura 3. Gráfico de curvas granulométricas dos materiais estudados

Observa-se que o perfil de solo estudado não apresentou partículas do tamanho pedregulho, predominando a fração areia entre 51 e 72%. Ao analisar a porcentagem de areia fina e silte (material mais fácil de ser transportado) nas amostras, vê-se que as porcentagens maiores estão no horizonte C.

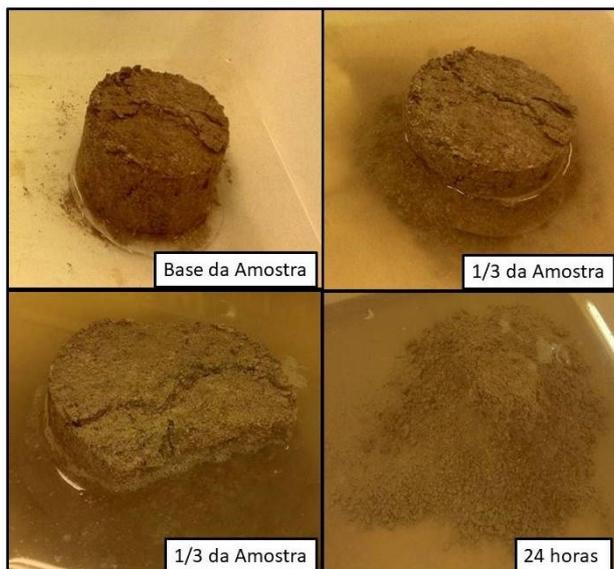
Devido ao solo ser bastante arenoso e com alta capacidade de infiltração, foram necessários poucos minutos para atingir a saturação. O horizonte C apresentou alto poder de desagregação, não resistindo à inundação completa (24 horas) (Figuras 4 e 5).

Figura 4. Comportamento da amostra em condição natural quando submetida à inundação.

Desta forma, observa-se que as condições nas quais se encontram as amostras, natural ou seca ao ar, não foram um fator de influência no teste para as amostras, pois em ambas as condições, elas apresentaram uma completa desagregação, formando uma pilha de material desestruturado.

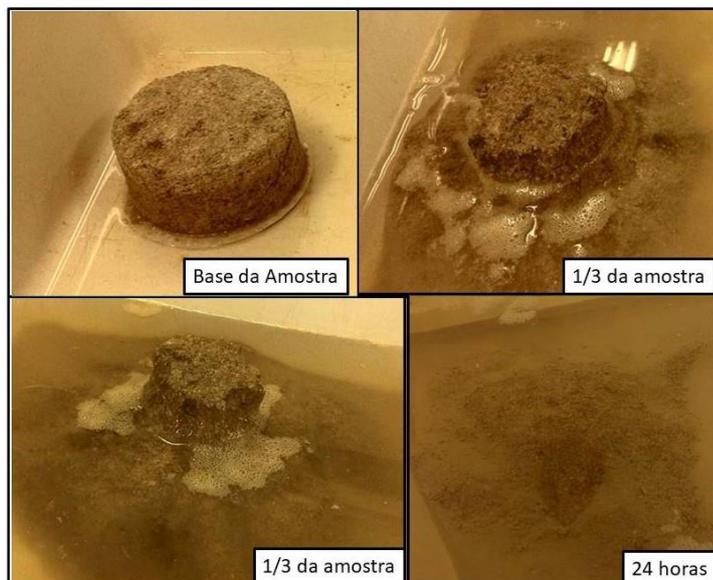
Figura 5. Comportamento da amostra em condição seca ao ar quando submetida à inundação.

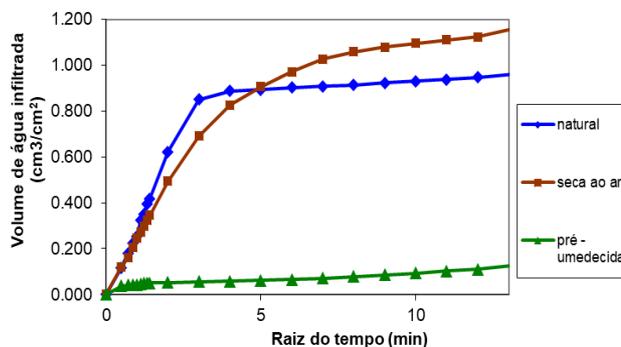
As Figuras 6 e 7 apresentam as curvas médias do volume de água infiltrada (cm³/cm²) pela raiz quadrada do tempo e a velocidade de infiltração (cm/s) pelo tempo (s), respectivamente.

Figura 6. Volume de água infiltrada (cm³/cm²) pela raiz quadrada do tempo (min) para as amostras do horizonte C.

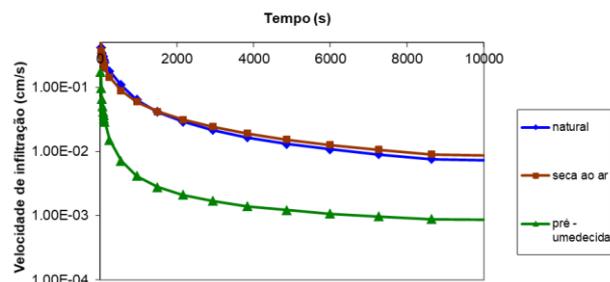
Figura 7. Velocidade de infiltração (cm/s) pelo tempo (s) para as amostras do horizonte C.

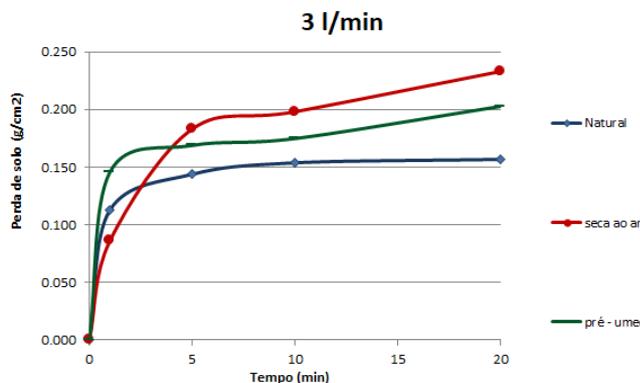
Para o ensaio de Inderbitzen, optou-se por usar a declividade na qual a estrada da Cascata do Salso está sujeita, igual a 12°. As Figuras 8 e 9 apresentam a relação entre a perda de solo por unidade de área da amostra, pelo tempo de ensaio, para as condições de umidade natural, seca ao ar e pré-umedecida, nas vazões de 3 e 6 l/min.

Figura 8. Curva típica obtida do ensaio de Inderbitzen para amostras do horizonte C em diferentes condições de umidade para vazão de 3l/min.

Conforme observado nas Figuras 8 e 9, a condição seca ao ar apresentou maior perda de solo, independente da vazão, seguida pela condição pré-umedecida e por fim, a condição natural.

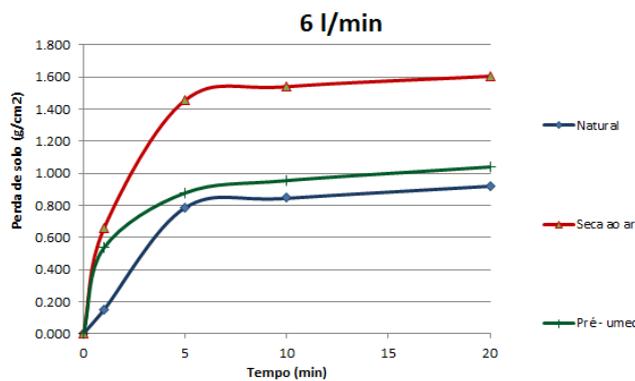
Figura 9. Curva típica obtida do ensaio de Inderbitzen para amostras do horizonte C em diferentes condições de umidade para vazão de 6l/min.

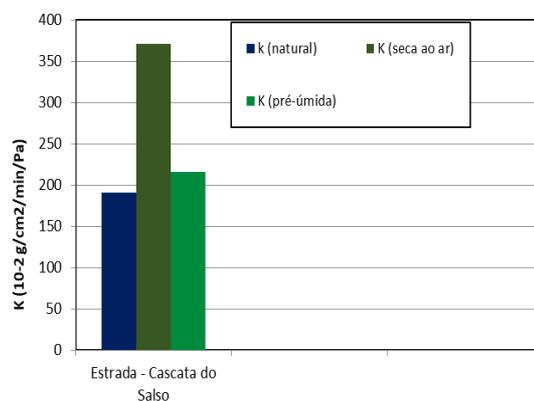
A Figura 10 apresenta os valores da taxa de erodibilidade (k) obtidos no ensaios de Inderbitzen para as três condições de umidade: seca ao ar, natural e pré-umedecida.

Figura 10. Valores da taxa de erodibilidade (k) obtidos em ensaios de Inderbitzen.

Nota-se que para as três condições de umidade, os valores para o coeficiente de erodibilidade (k) foram extremamente elevados. De acordo com Bastos (1999), os solos mais erodíveis apresentam valores de k na condição natural superior a 0,01 g/cm²/min/Pa e os solos mais resistentes, o fator k é inferior a 0,001 g/cm²/min/Pa. Portanto, segundo a este autor, o horizonte C é classificado como solo erodível.
