# Análise de estabilidade de talude: estudo de caso da Rua Victor Sopelsa na cidade Concórdia/SC

**RESUMO:** Em 31 de maio de 2017 ocorreu uma ruptura de talude de grandes dimensões no município de Concórdia, SC. O volume de material rompido foi estimado em 37.500m<sup>3</sup>, atingindo um total de 11 casas. Muito em virtude da ação da Defesa Civil e da Prefeitura Municipal não ocorreram óbitos, visto que estes órgãos realizaram a interdição das unidades residenciais com remoção dos moradores em tempo adequado. Em contrapartida, os prejuízos financeiros foram significativos. Estudos preliminares indicaram distintas soluções de estabilização da encosta e, após investigação geotécnica e elaboração de um anteprojeto, economizou-se cerca de 30% no valor estimado preliminarmente. O presente artigo apresenta o histórico da ruptura, o diagnóstico da instabilidade, o conceito da solução empregada e as conclusões sobre a importância de investigações e as análises complementares a fim de proporcionar expressiva economia de recursos.

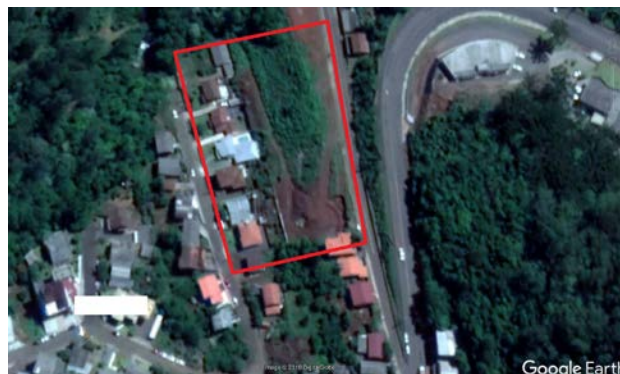
A área instabilizada corresponde a uma porção de uma encosta natural sobre a qual foi executado um aterro sem controle dos materiais e da compactação, localizado no bairro Parque de Exposição, entre as ruas Victor Sopelsa e Horácio Sândi, no município de Concórdia/SC. A Figura 1 apresenta a localização geral da área onde ocorreu a ruptura (Google Earth, 2016).

Figura 1. Localização da área onde ocorreu a ruptura.

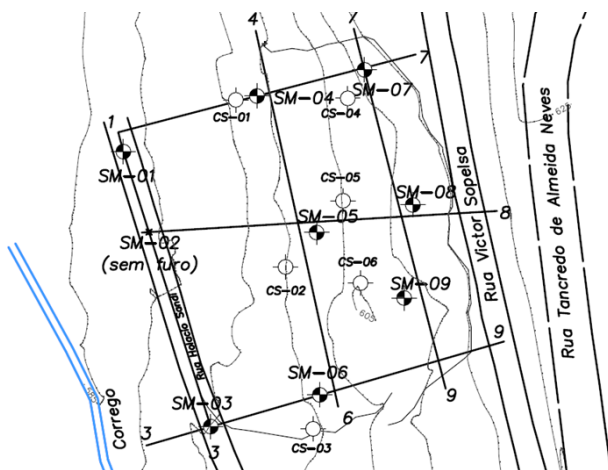
Para possibilitar um diagnóstico fundamentado tecnicamente, a PMC promoveu a execução de 8 sondagens mistas e 6 conjuntos de ensaios de cisalhamento direto. Estes foram distribuídos na área onde ocorreu a ruptura, conforme apresentado na Figura 4.

Figura 4. Localização dos furos de sondagem (SM) e das coletas de material para a realização dos ensaios de cisalhamento direto (CS).
