**Bahareque: sostenibilidad y tradición constructiva en la comunidad afrodescendiente de Salinas- Imbabura, Ecuador**

*Bahareque: sustainability and construction tradition in the Afro-descendant community of Salinas-Imbabura, Ecuador*

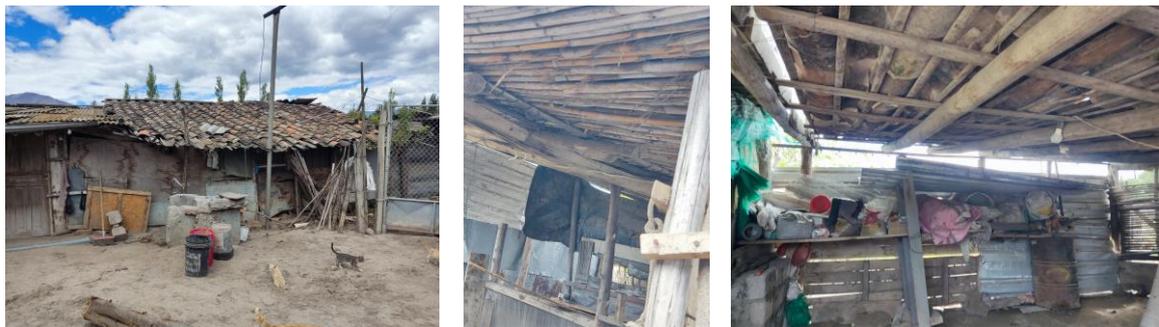
Luego de las primeras visitas a la parroquia de Salinas para identificar construcciones vernáculas de bahareque en el territorio, no se encontraron construcciones antiguas de este tipo en pie, únicamente se observó una edificación con características similares, que cumple la función de bodega y que no había sido enlucida sino cubierta por fuera con tableros, latas y plásticos, está en mal estado, es decir, solo contenía el esqueleto principal y aunque la cubierta es de teja, no hay señales de preocupación por el mantenimiento y mantener la integridad de la edificación, esto demuestra su carácter provisional (figura 1).

**Figura 1: Construcción que usa principios del bahareque en Salinas. Fuente: elaborado por los autores.**

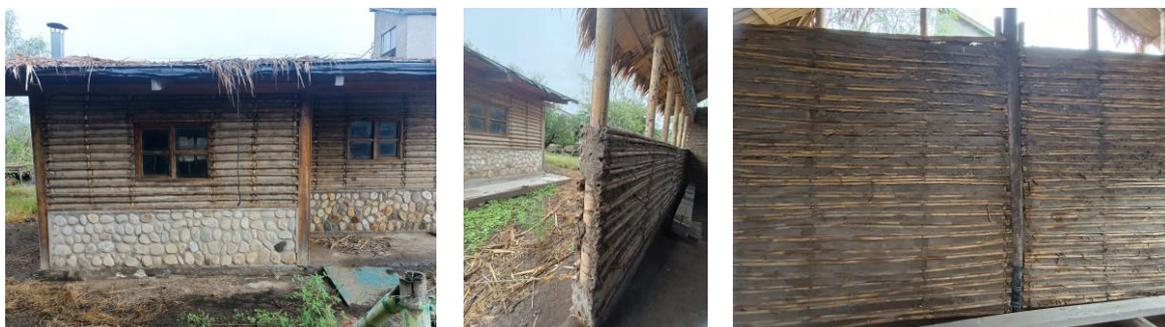
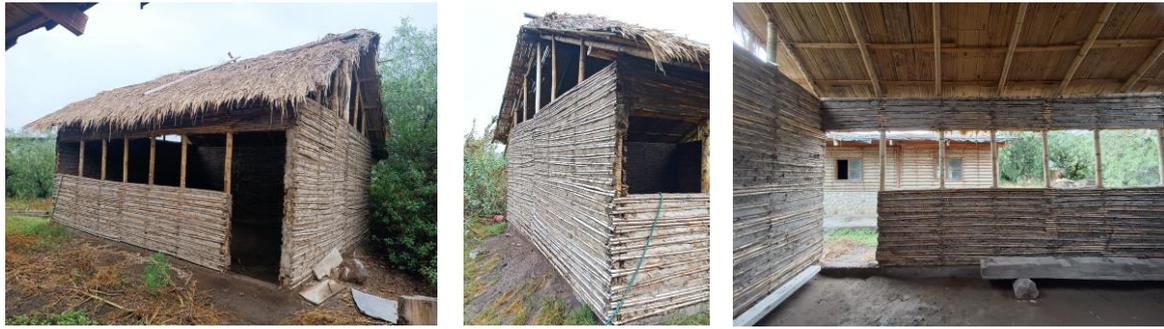
Sin embargo, al visitar el Museo de la Sal, se observaron dos construcciones contemporáneas donde se ha adaptado la tradicional técnica del bahareque del sector para utilizarla en espacios donde se desarrollan las actividades turísticas (figura 2). Se pueden observar varios elementos construidos con cemento, vidrio, instalaciones eléctricas, elementos impermeabilizantes, etc.

Figura 2: Construções de bahareque em el Museo de la Sal - Salinas. Fuente: elaborado por los autores.

El bahareque se ha recuperado únicamente en las edificaciones del Museo de la Sal, relacionado al turismo. En este sentido se observa una posibilidad de revitalizar la técnica constructiva al utilizarla en esta tipología funcional para nuevas edificaciones.

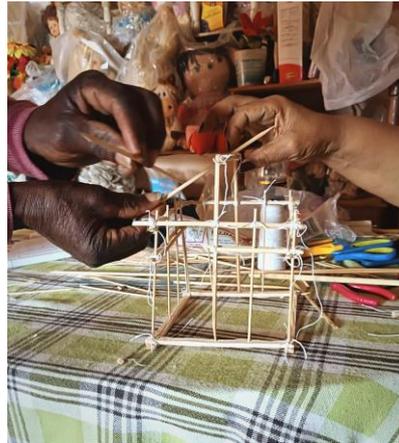
En la figura 3 se muestra una maqueta esquemática que se realizó durante una de las entrevistas bajo las orientaciones del entrevistado, que fue un constructor de viviendas de bahareque en la localidad.

**Figura 3: Maqueta esquemática de armado del bahareque. Fuente: elaborado por los autores.**

La colocación del carrizo se realizaba con una separación de dos “cuartas” (aproximadamente 30 cm), generando la primera fila de guía o maestra bordeando las cuatro horquetas. El sentido del armado iba de arriba hacia abajo, iniciando en la parte superior de la horqueta. Para asegurar cada fila de carrizos se amarraban con cabuya mojada cada 20 cm.
